**MINISTERIO DE SALUD***Dirección General de Salud Ambiental***"DIGESA"**Las Amapolas N° 350 Lince Telf : 442-8353 - 442-8356Fax: 4226404 e-mail: digesa@digesa.minsa.gob.pe**INTERVENCIÓN DE LA DIGESA EN MANATARUSHIATO POR ANOMALÍA EN DUCTO DE LGN KP 125 + 480 - CAMISEA****I. ANTECEDENTES**

**ANOMALIA EN DUCTO DE LGN KP 125 + 480 – KEPASHIATO**

**UBICACIÓN DEL 6to. INCIDENTE KP 125 + 480**

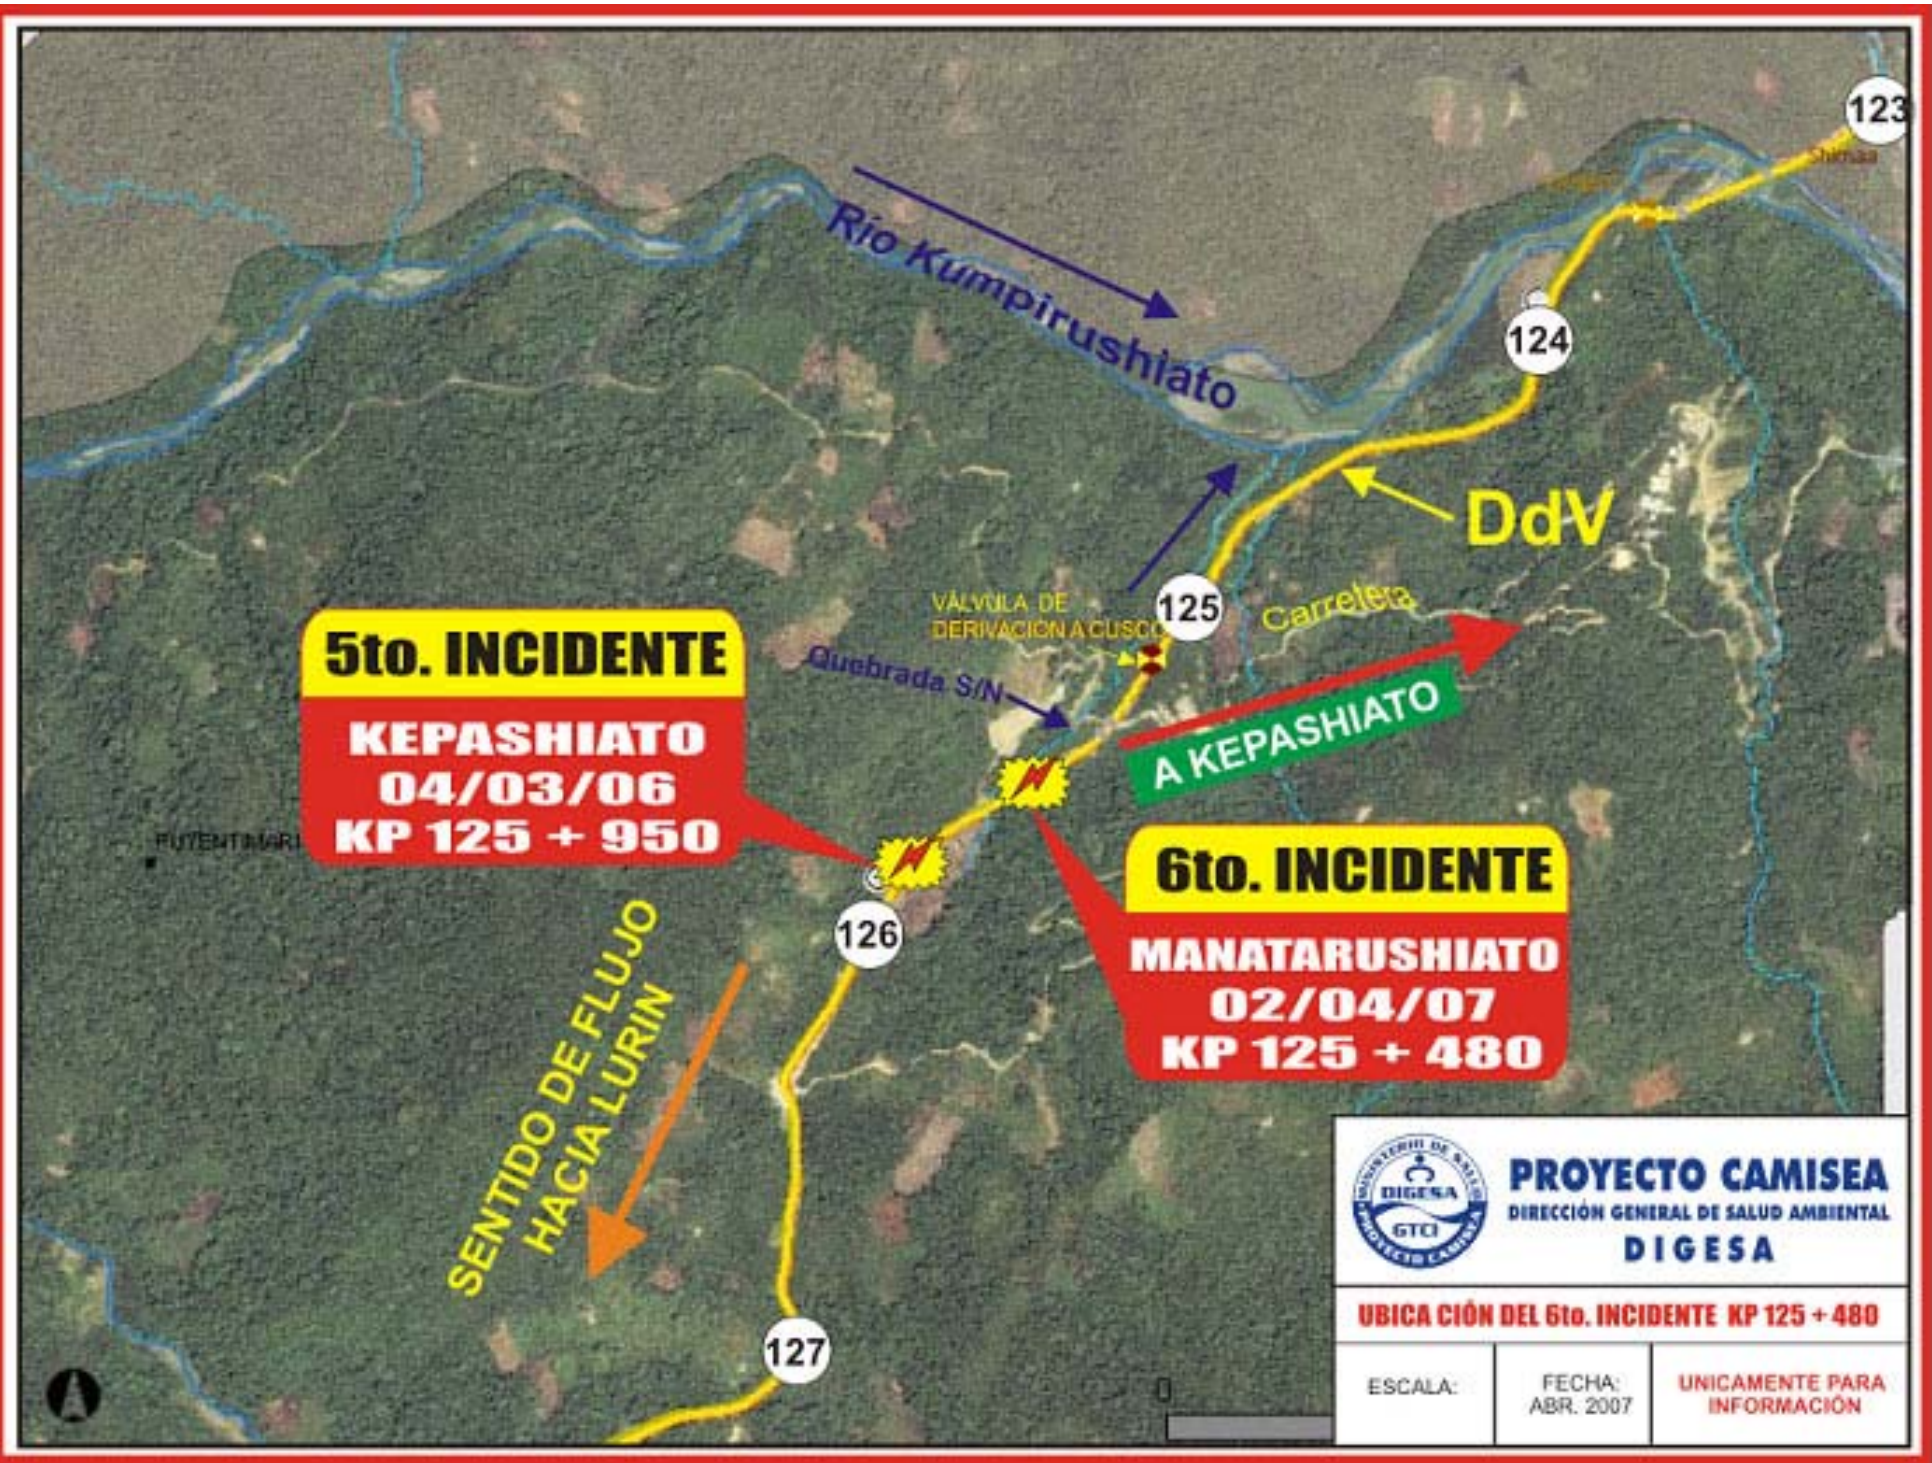
**MANATARUSHIATO**  
**02/04/07**  
**KP 125 + 480**

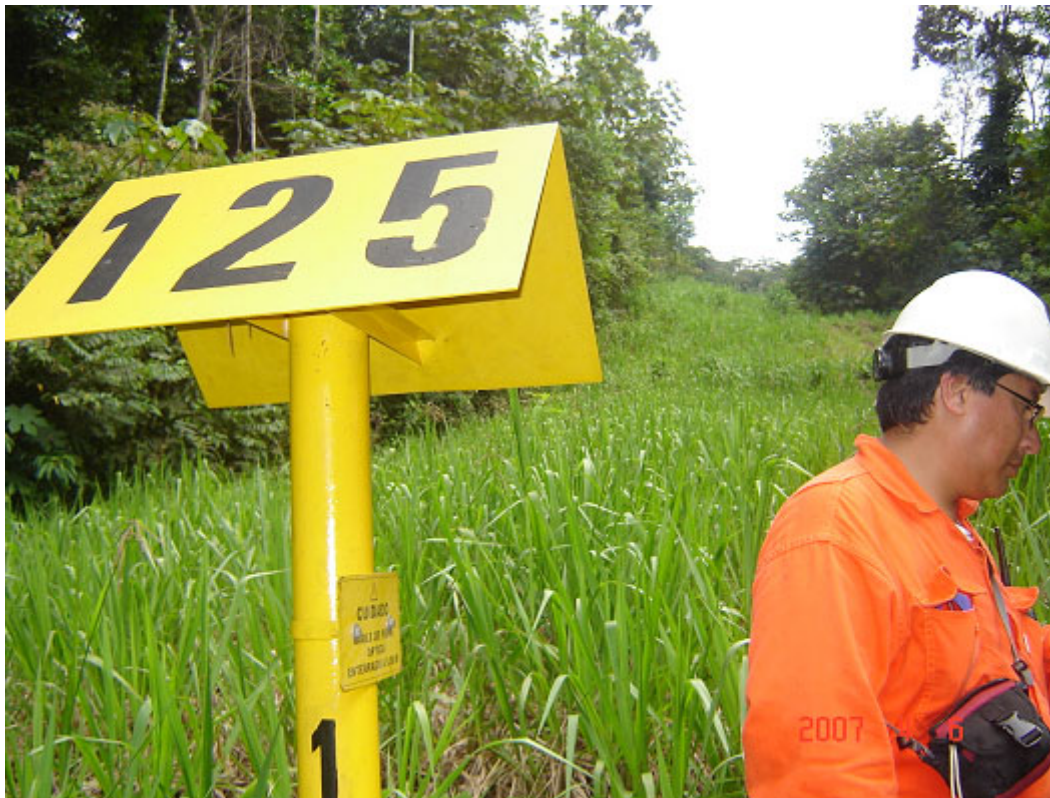
En la foto se observa la ubicación del KP 125 del Derecho de Vía

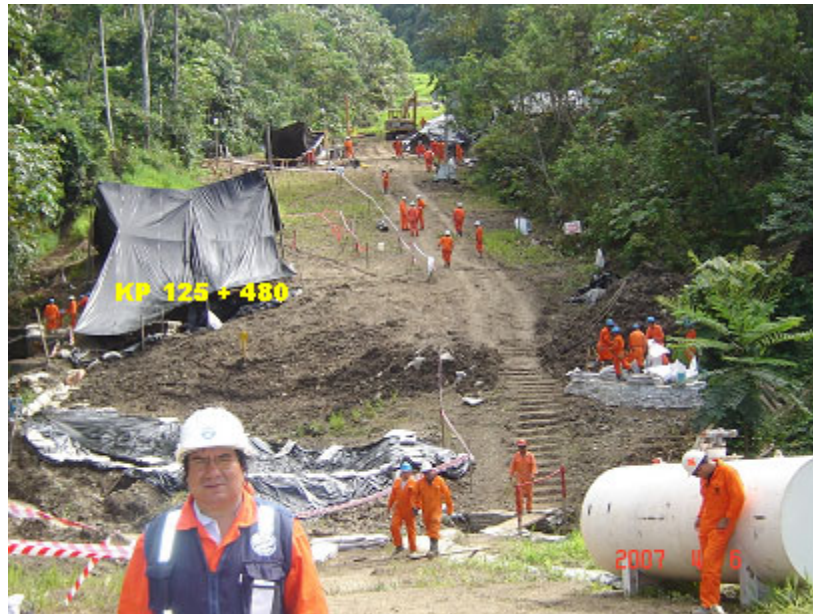
En la foto se aprecia una vista panorámica de la zona del incidente, debajo de la caseta que esta forrado con plástico negro se encuentra la tubería averiada.

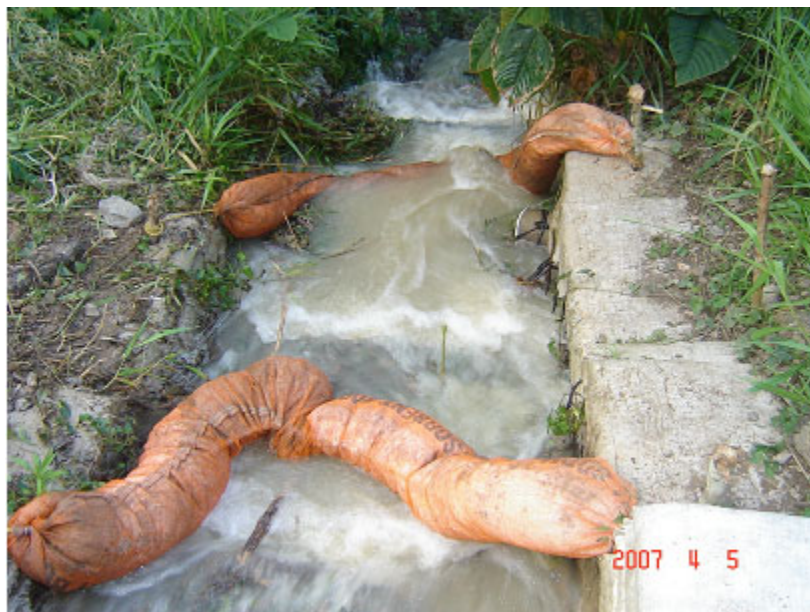
En la foto se observa salchichas oleófilicas colocadas en la quebrada S/N aguas abajo del punto del incidente.

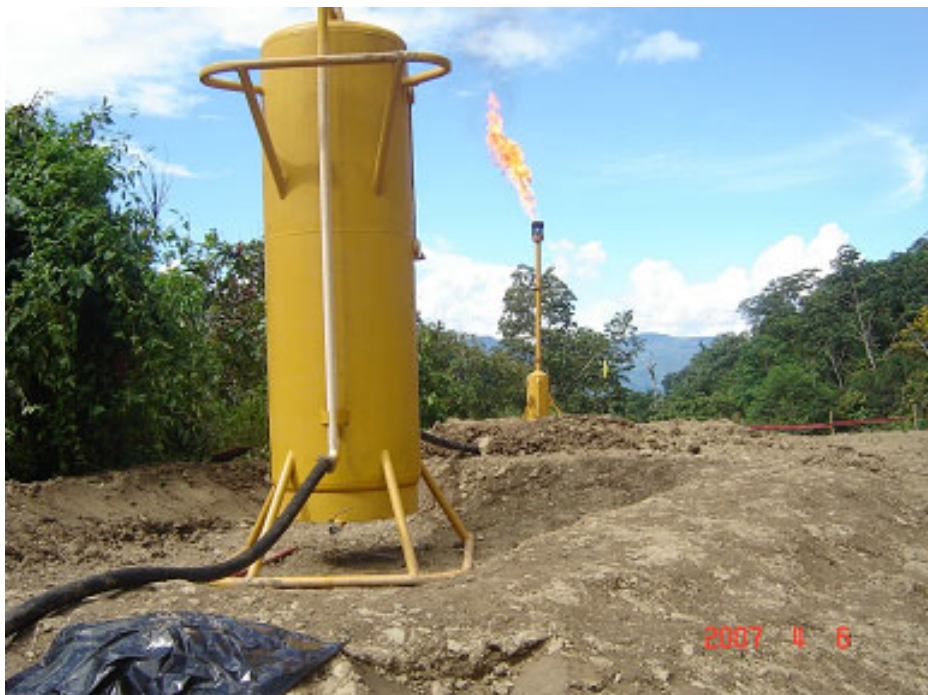
En la foto se observa el TK de choque en donde se separan los líquidos de los gases provenientes de la tubería averiada, los líquidos son almacenados y los gases son quemados en el flare.

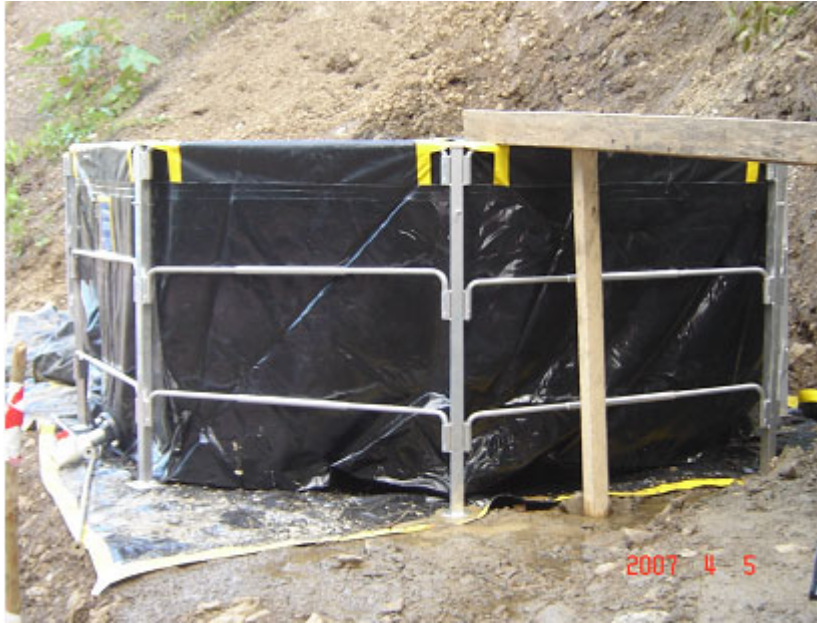
En la foto se observa 02 TKs de 2000 galones c/u, para la recuperación de hidrocarburos líquidos en el caso que exista alguna contingencia.

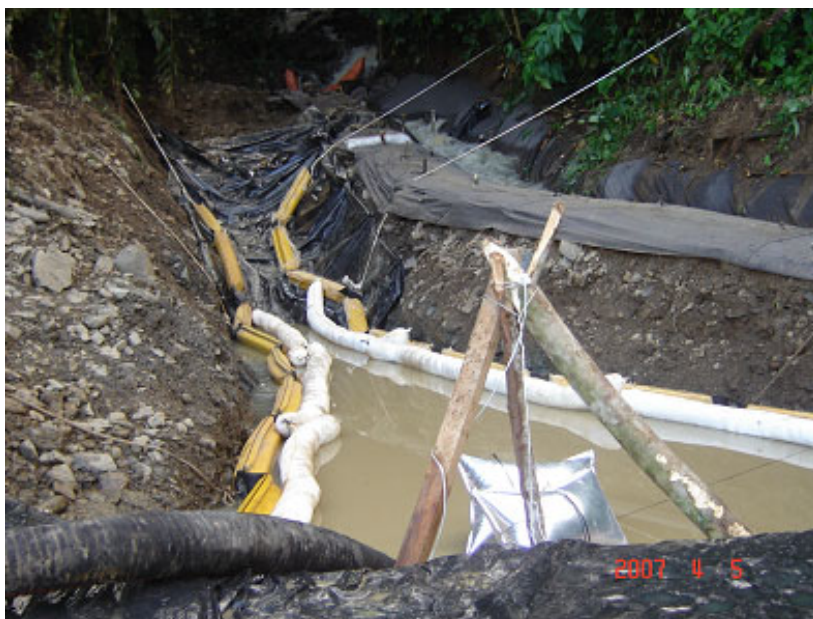
En la foto se observa uno de los puntos de contención, para evitar la contaminación de las aguas de la quebrada S/N, que pasa cerca al punto del incidente.

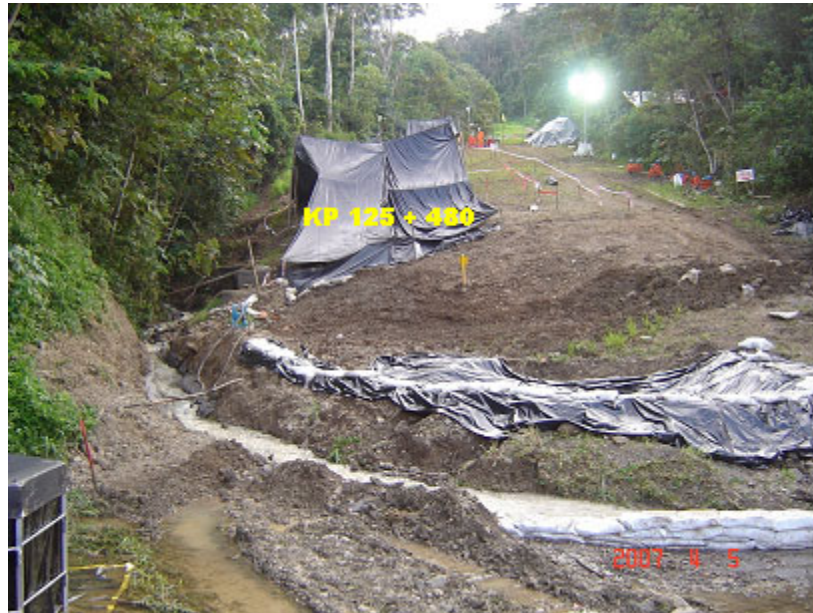
En la foto se observa las aguas de la quebrada S/N, muy cerca al punto del incidente, sus aguas desembocan en el río Kumpirushiato.

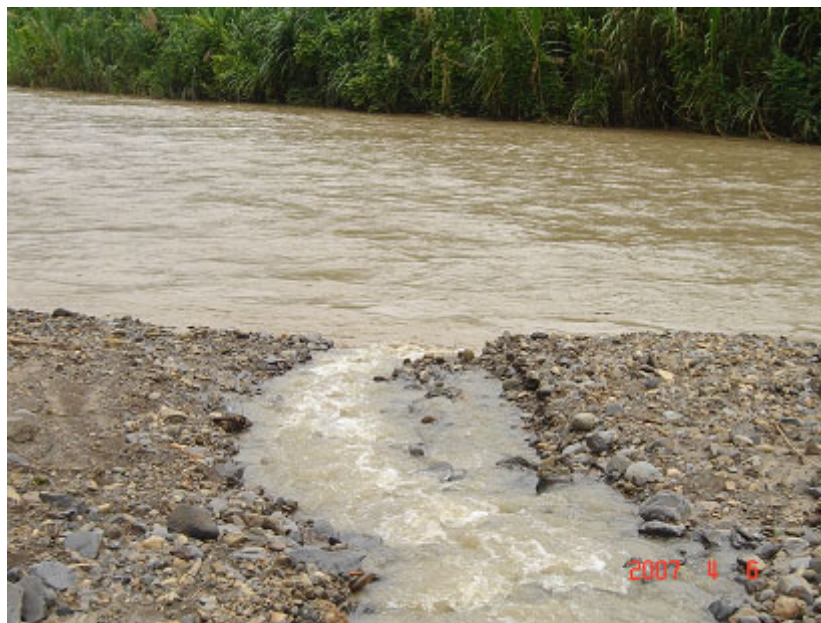
Confluencia de las aguas de la quebrada S/N con las aguas del río Kumpirushiato.

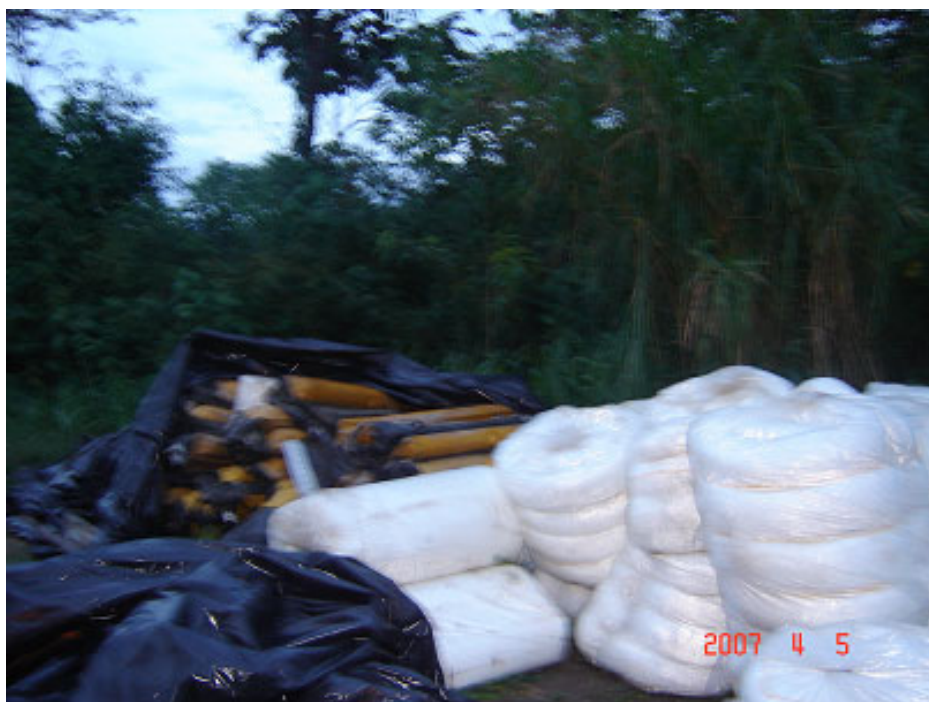
Materiales absorbentes, oleofílicos y de contención en stock para ser utilizado ante cualquier contingencia.

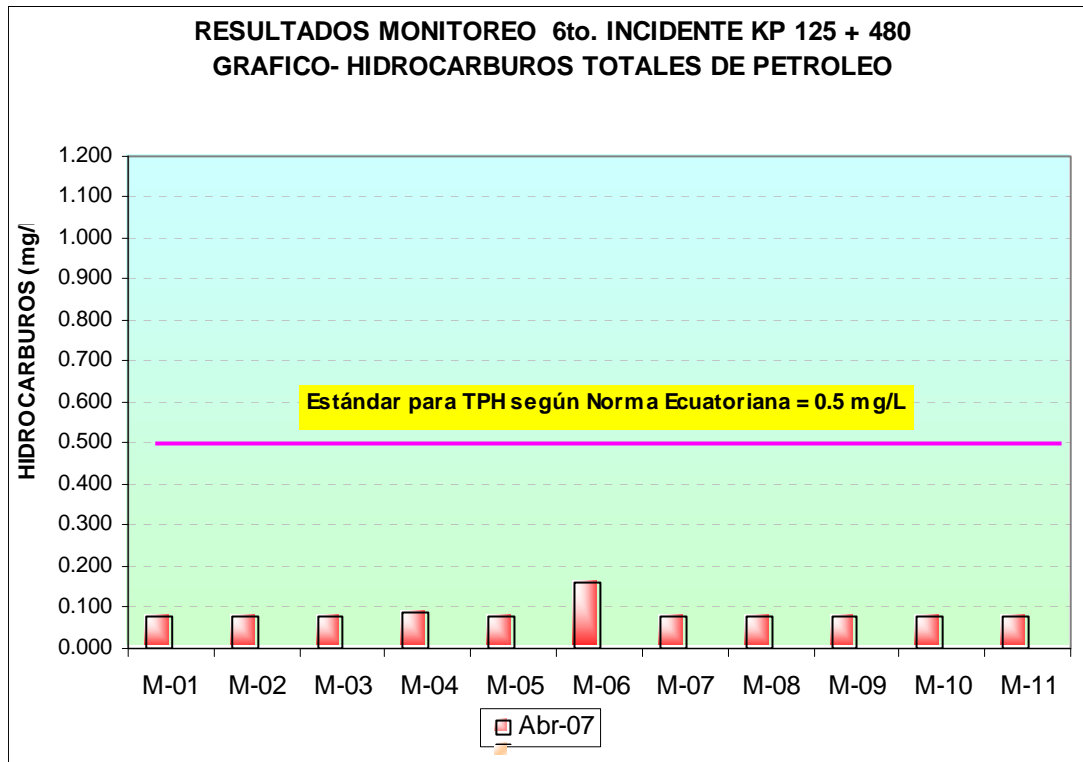
Las concentraciones de **Hidrocarburos Totales de Petróleo** en las muestras de aguas del monitoreo realizado en la zona del incidente, según el reporte de análisis del Laboratorio, nos indican que todos los valores se encuentran por debajo del estándar establecido, cuyo valor es 0.5 mg/L (Norma Ecuatoriana) e inferiores al límite de detección del método (LDM = 0.08 mg/L).

Los resultados del laboratorio nos indican que la calidad de los recursos hídricos evaluados no han sido afectados por hidrocarburos.

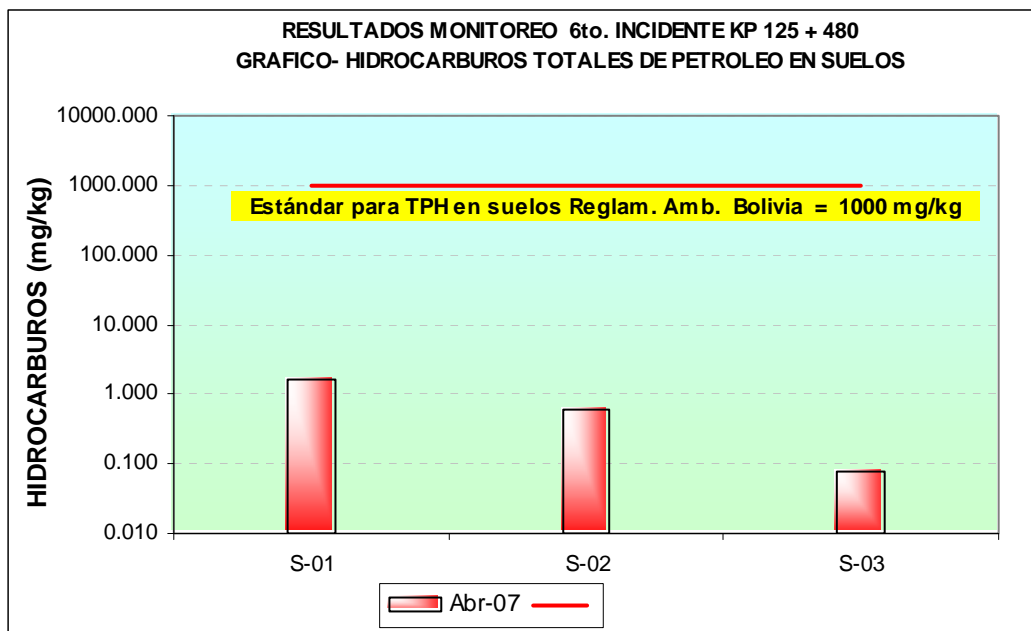
De esto se desprende que los valores reportados en la evaluación de los suelos en la zona del incidente presentan bajas concentraciones de TPH, por lo tanto en un primer análisis podríamos indicar no hubo contaminación superficial de los suelos en el sector evaluado.
