Inventario y Eliminación de Existencias y Residuos con PCB

Proyecto "Manejo y Disposición Ambientalmente Racional de Bifenilos Policlorados (PCB)"

Proyecto GF/PER/10/001 "MANEJO Y DISPOSICIÓN AMBIENTALMENTE RACIONAL DE BIFENILOS POLICLORADOS (PCB)"

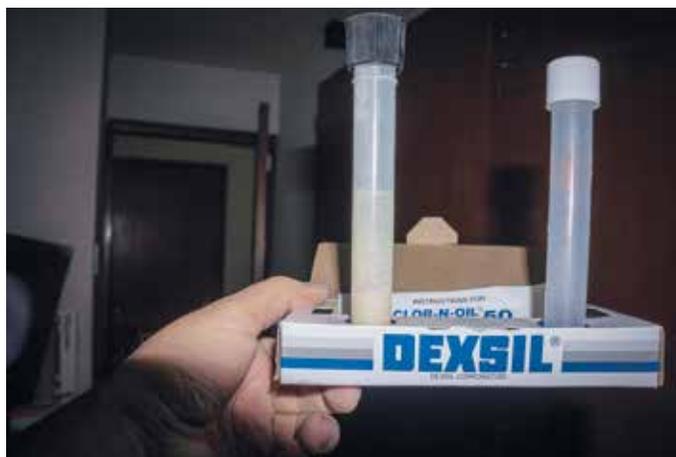
Foto N° 4: Resultado positivo al descarte de PCB con kits Clor-N-Oil

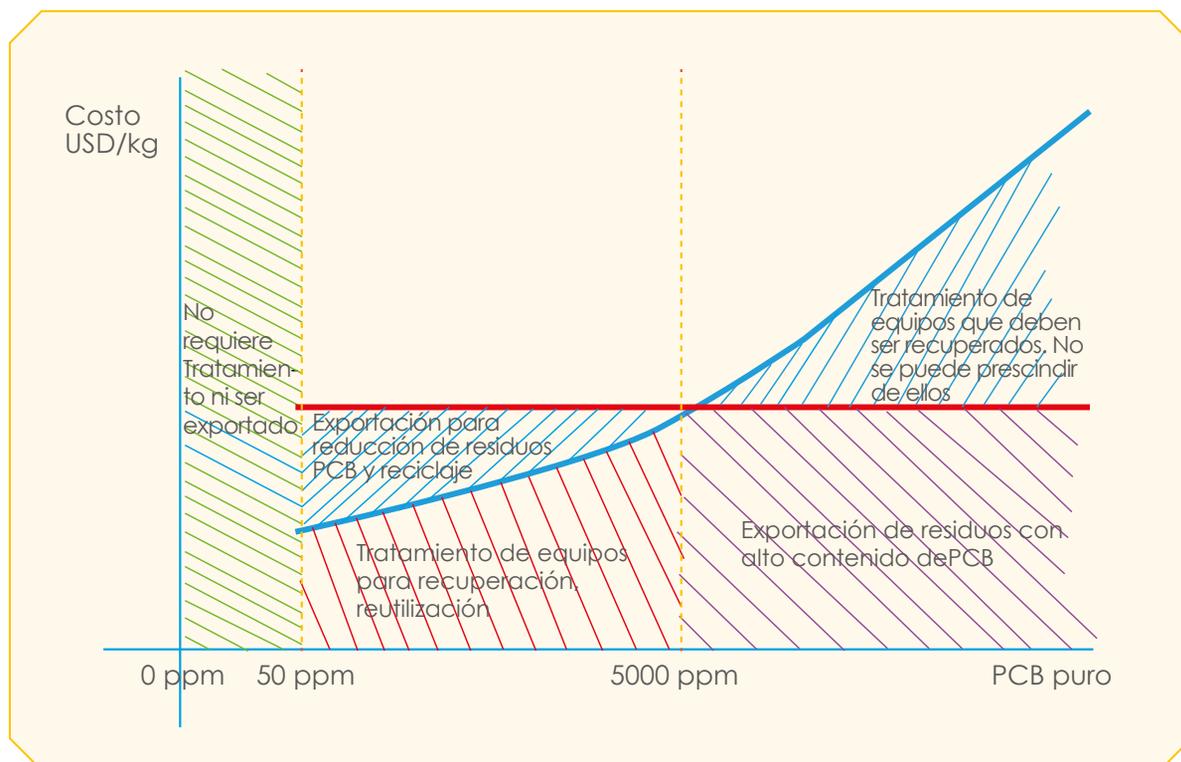
Figura Nº 1: Opciones de eliminación de PCB en función al costo y tipo de existencia o residuo PCB

Nota: Por tratamiento se puede considerar tanto la eliminación química de PCB como el retrolenado al que es sometido el equipo contaminado de PCB.

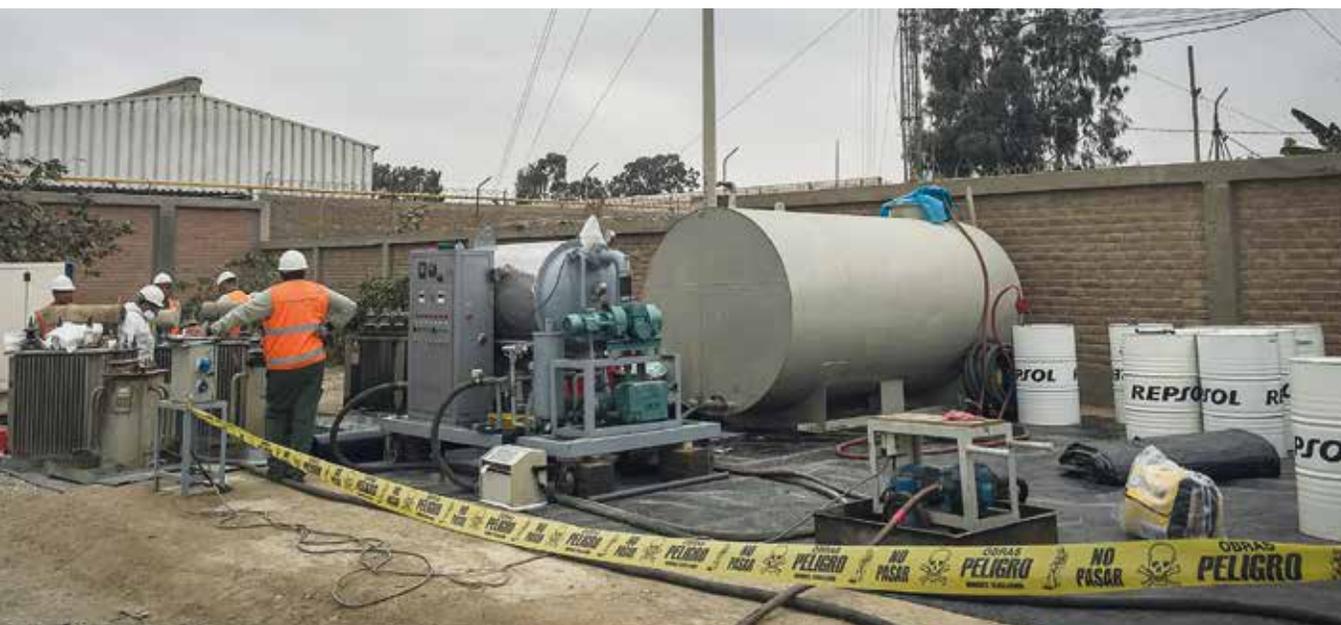
Foto N° 5: Equipo utilizado para el proceso de retrolenado

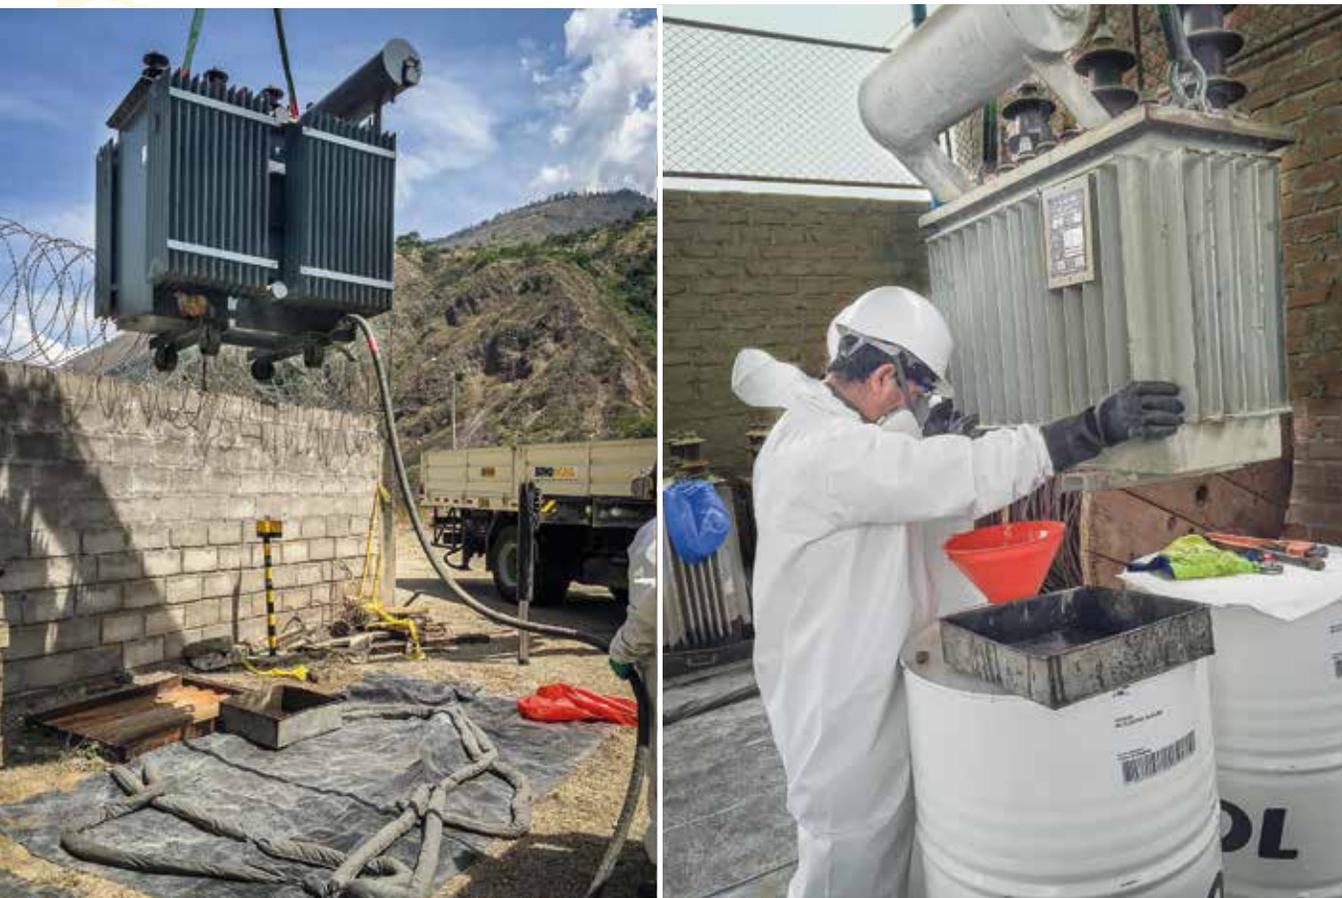
Foto N° 7: Vaciado por gravedad de equipos con PCB

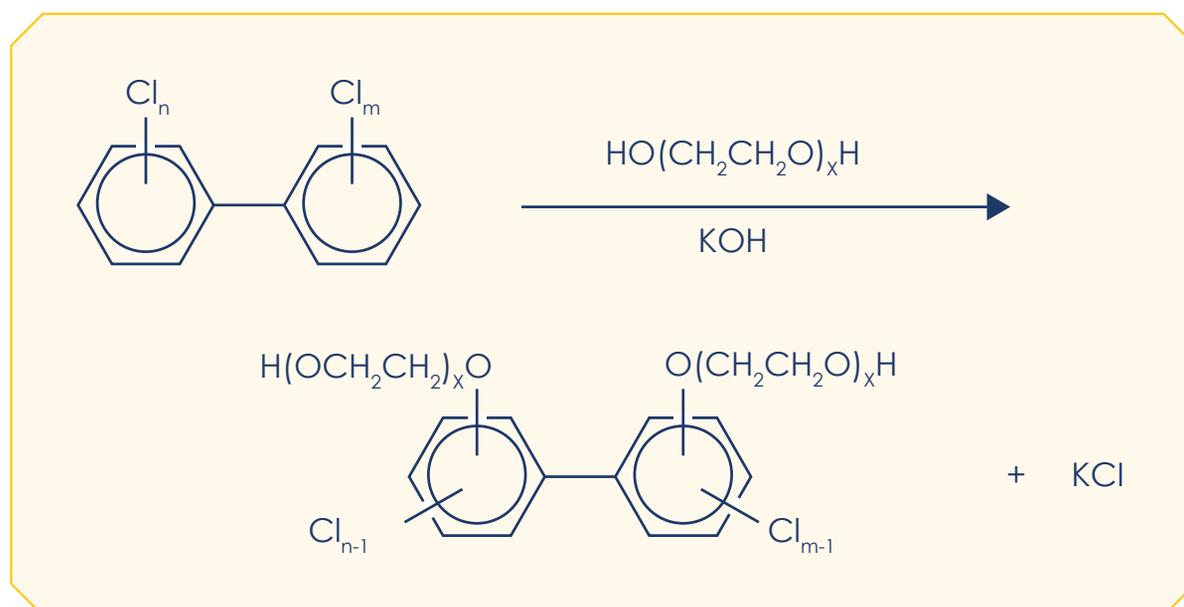
Figura N° 2: Reacción química de decloración en base a Hidróxido de Potasio

Debido a la temperatura de trabajo y a estar en un ambiente exento de oxígeno (por tanto no hay combustión), no se producirán furanos o dioxinas y más bien se presenta emisión de dióxido de carbono y vapor de agua, los mismos que son pasados por un filtro de carbón activado.

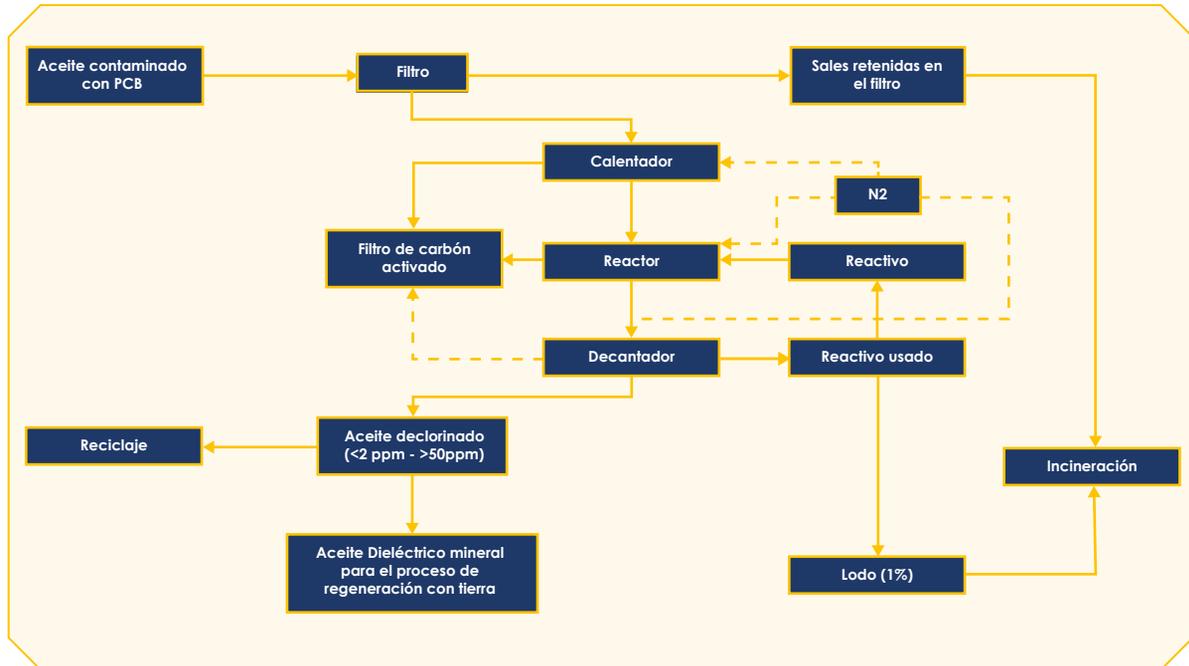
El flujo del proceso se muestra en la siguiente figura:

Figura N° 3: Diagrama del proceso de declorinación¹

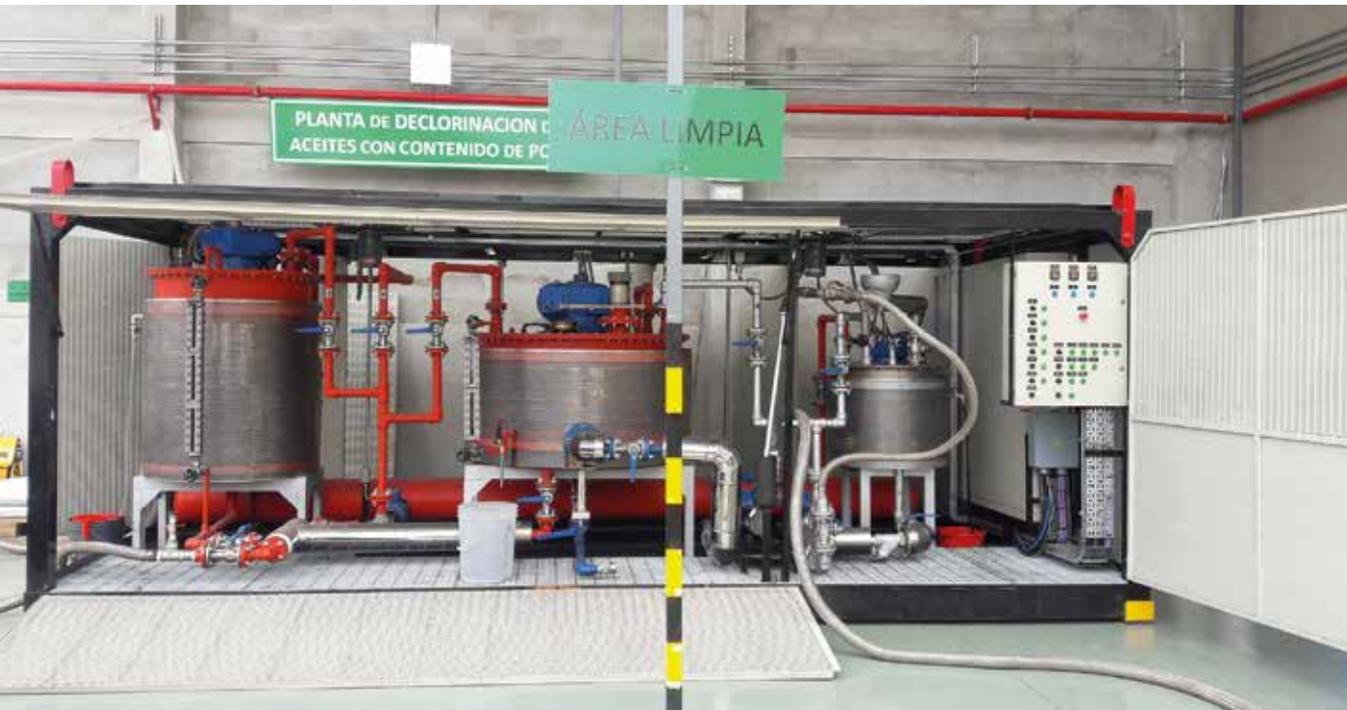
A continuación, se puede apreciar la planta instalada para realizar el trabajo del Proyecto PCB:

Foto N° 8: Declorinadora de la empresa TREDI S.A.

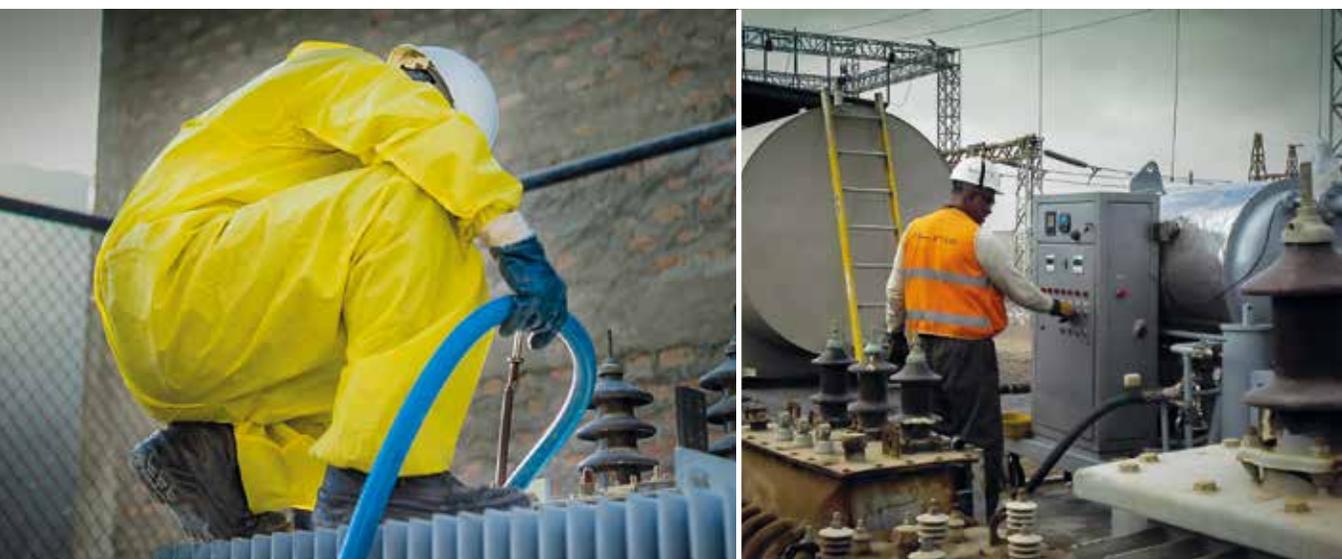
Foto N° 12: Proceso de retrolenado en equipos con PCB

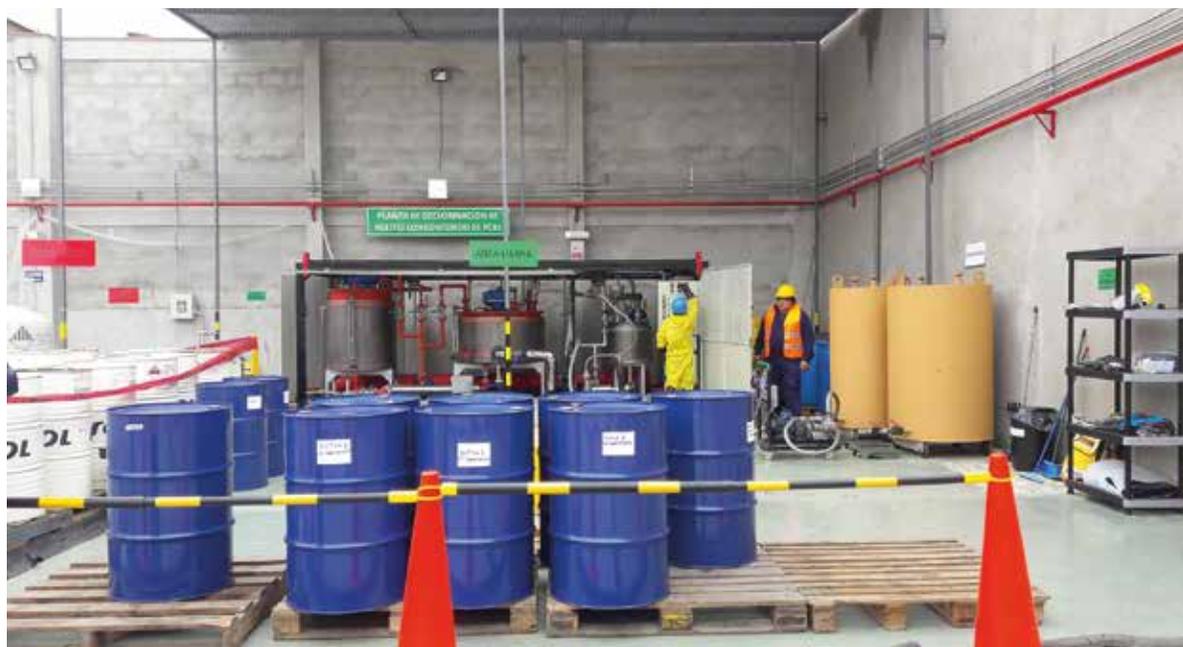
La decloración se realizó en la Planta instalada en Lima en las instalaciones de Kanay entre el periodo del 19/08/16 al 10/09/16.

Foto N° 14: Planta de decloración en funcionamiento

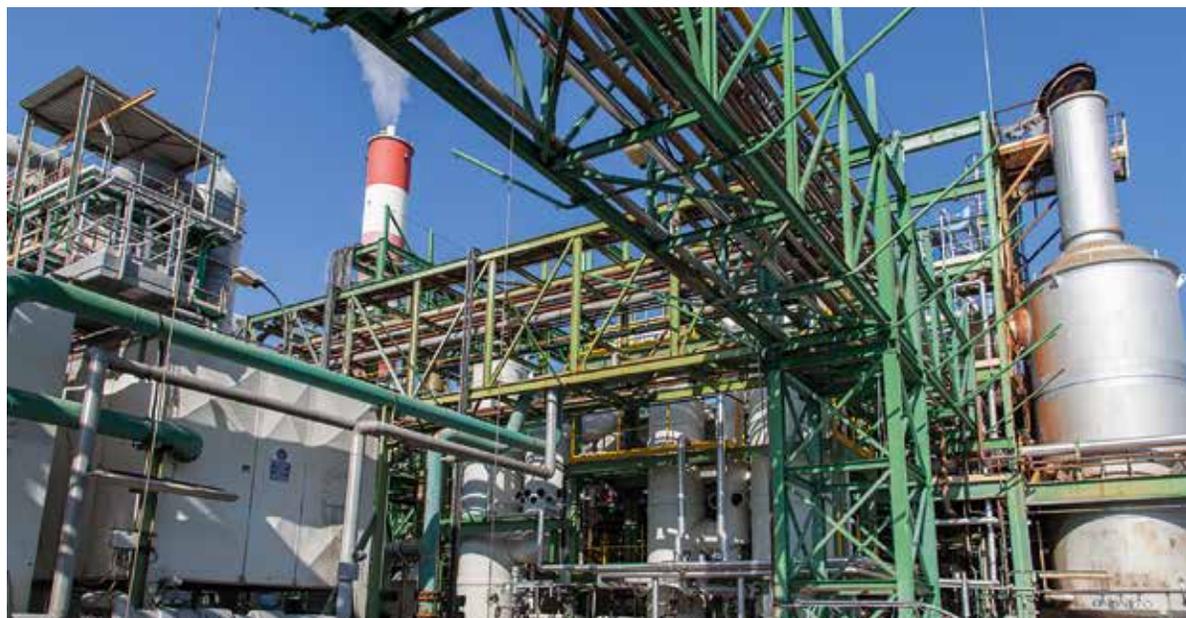
Foto N° 18: Planta de incineración de TREDI en Saint Vulvas – Lyon, Francia

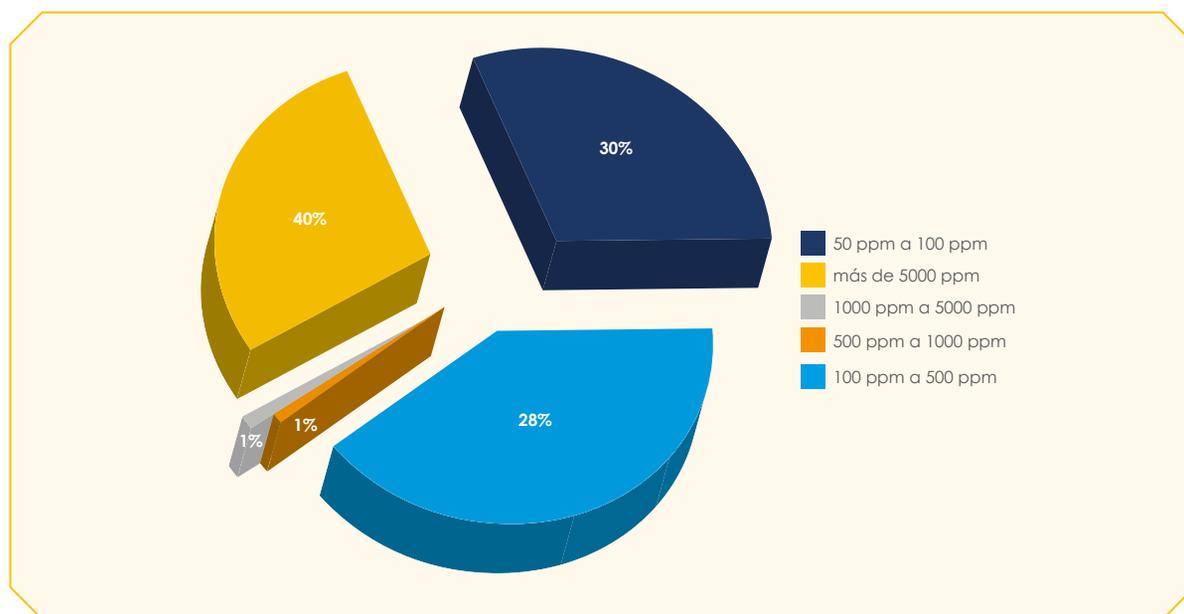
Figura N° 12: Número de equipos con PCB por rango de concentración

El 58,3% de equipos contaminados están entre 50 a 500 ppm, lo que significa que se trata de contaminación cruzada, es decir estos equipos han sido contaminados durante las operaciones de mantenimiento.

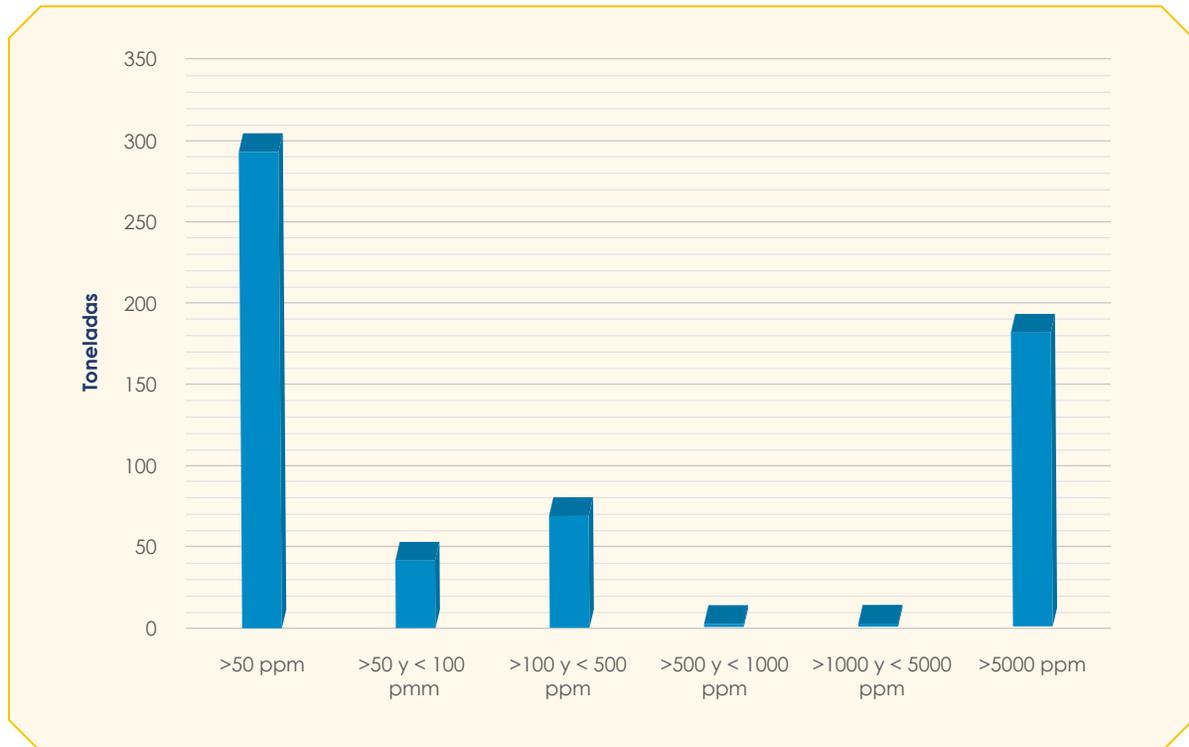
Figura N° 13: Peso de equipos contaminados con PCB según rangos (t)

Como se puede observar en la tabla anterior, 110,4 t (37,4%) tienen PCB con una concentración entre 50 a 500 ppm, mientras que 182,9 t (61,9%) están con más de 5000 ppm, lo que muestra una polarización de equipos con PCB en los extremos (entre 50-500 ppm y más de 5000 ppm).

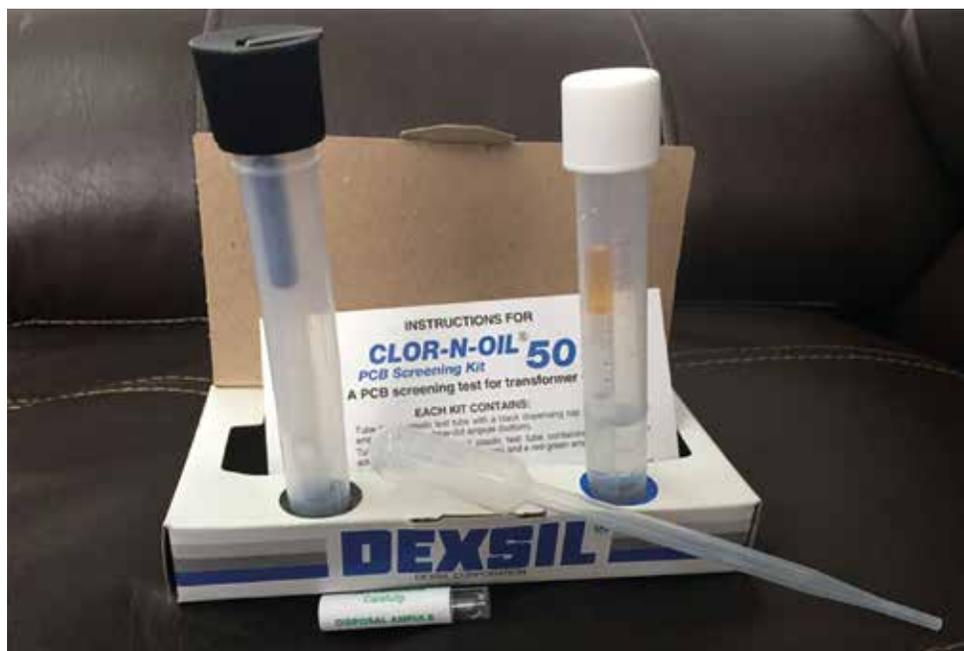
Foto N° 21: Kit Clor-N-Oil

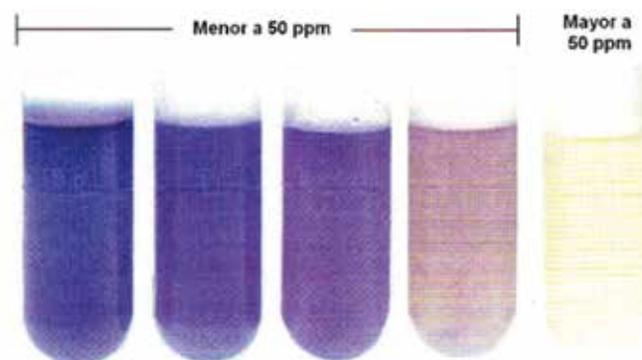
Foto N° 22: Tabla de colores para la determinación de PCB

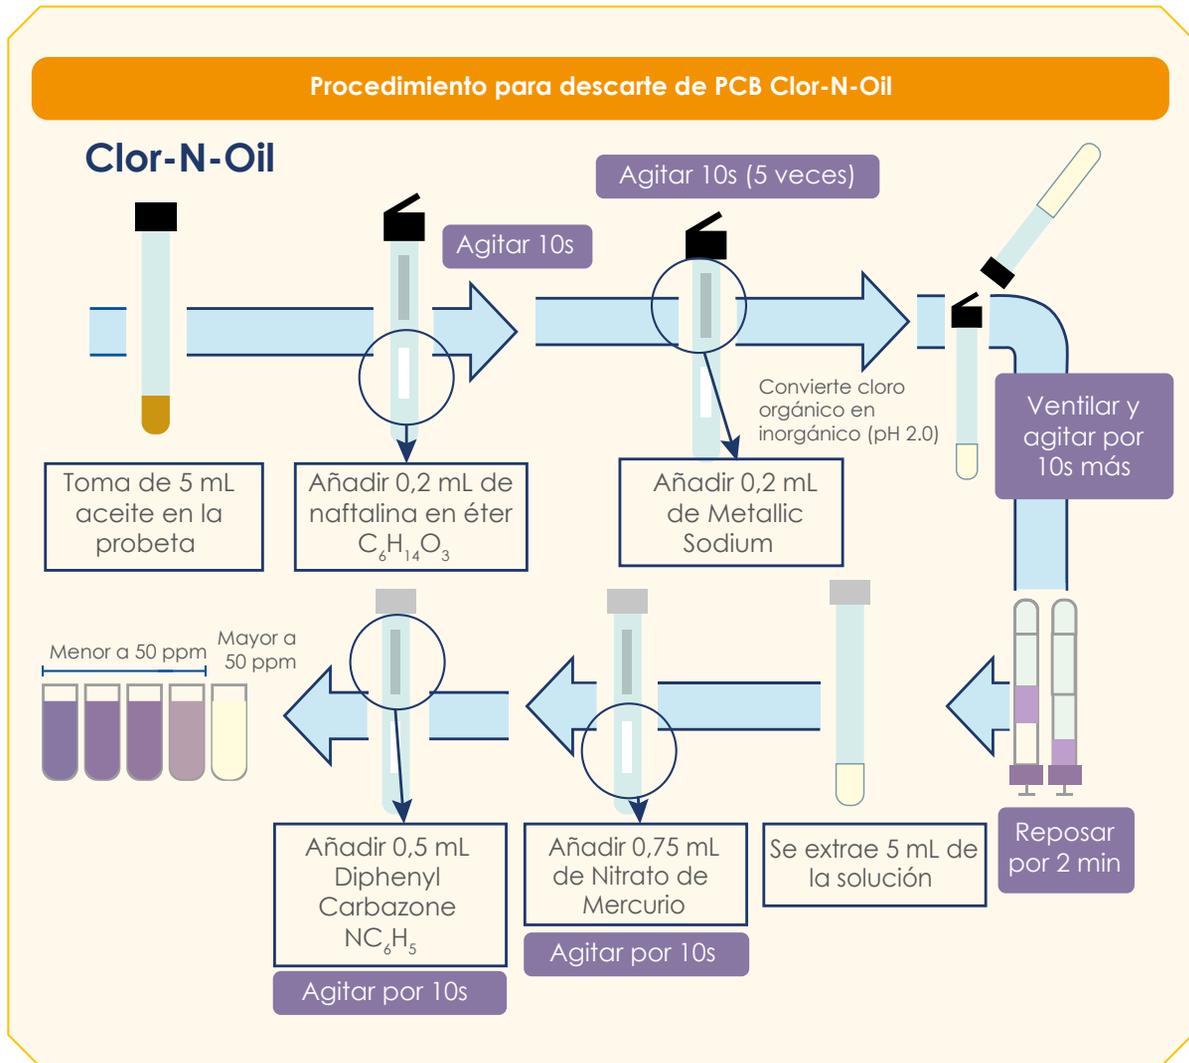
Figura N° 19: Diagrama del procedimiento

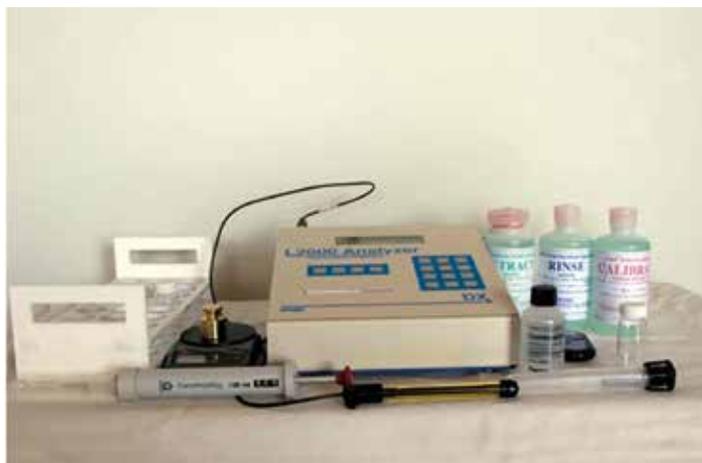
Foto N° 23: Equipo Analyzer L2000DX

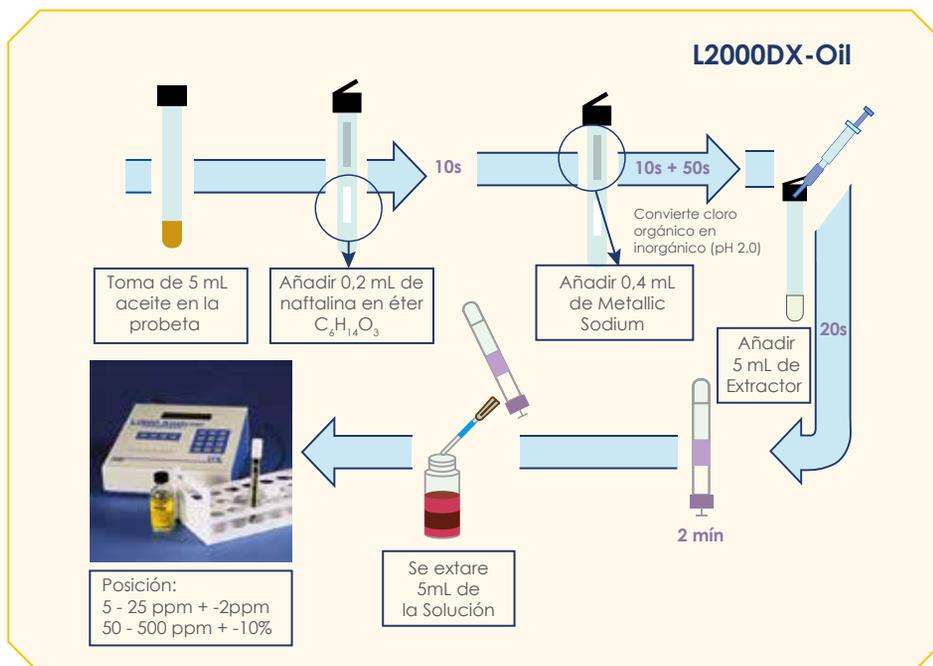
En el gráfico que se muestra a continuación se grafica el procedimiento paso a paso para mejor seguimiento:

Figura N° 20: Proceso para preparación de muestras de aceite

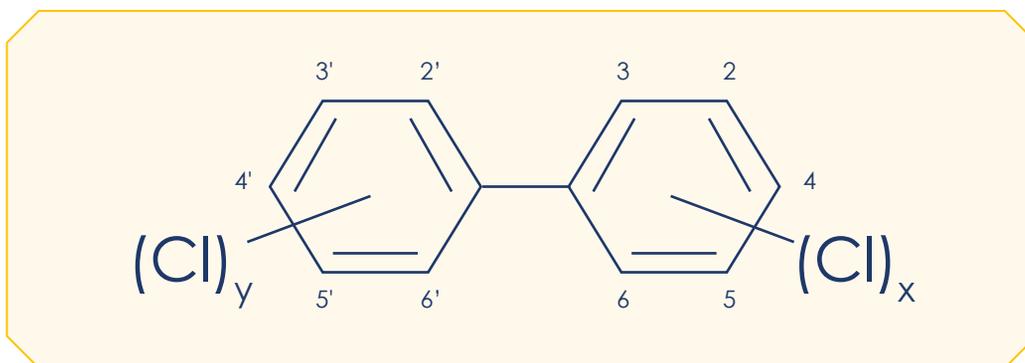
Estructura química general de los bifenilos policlorados.

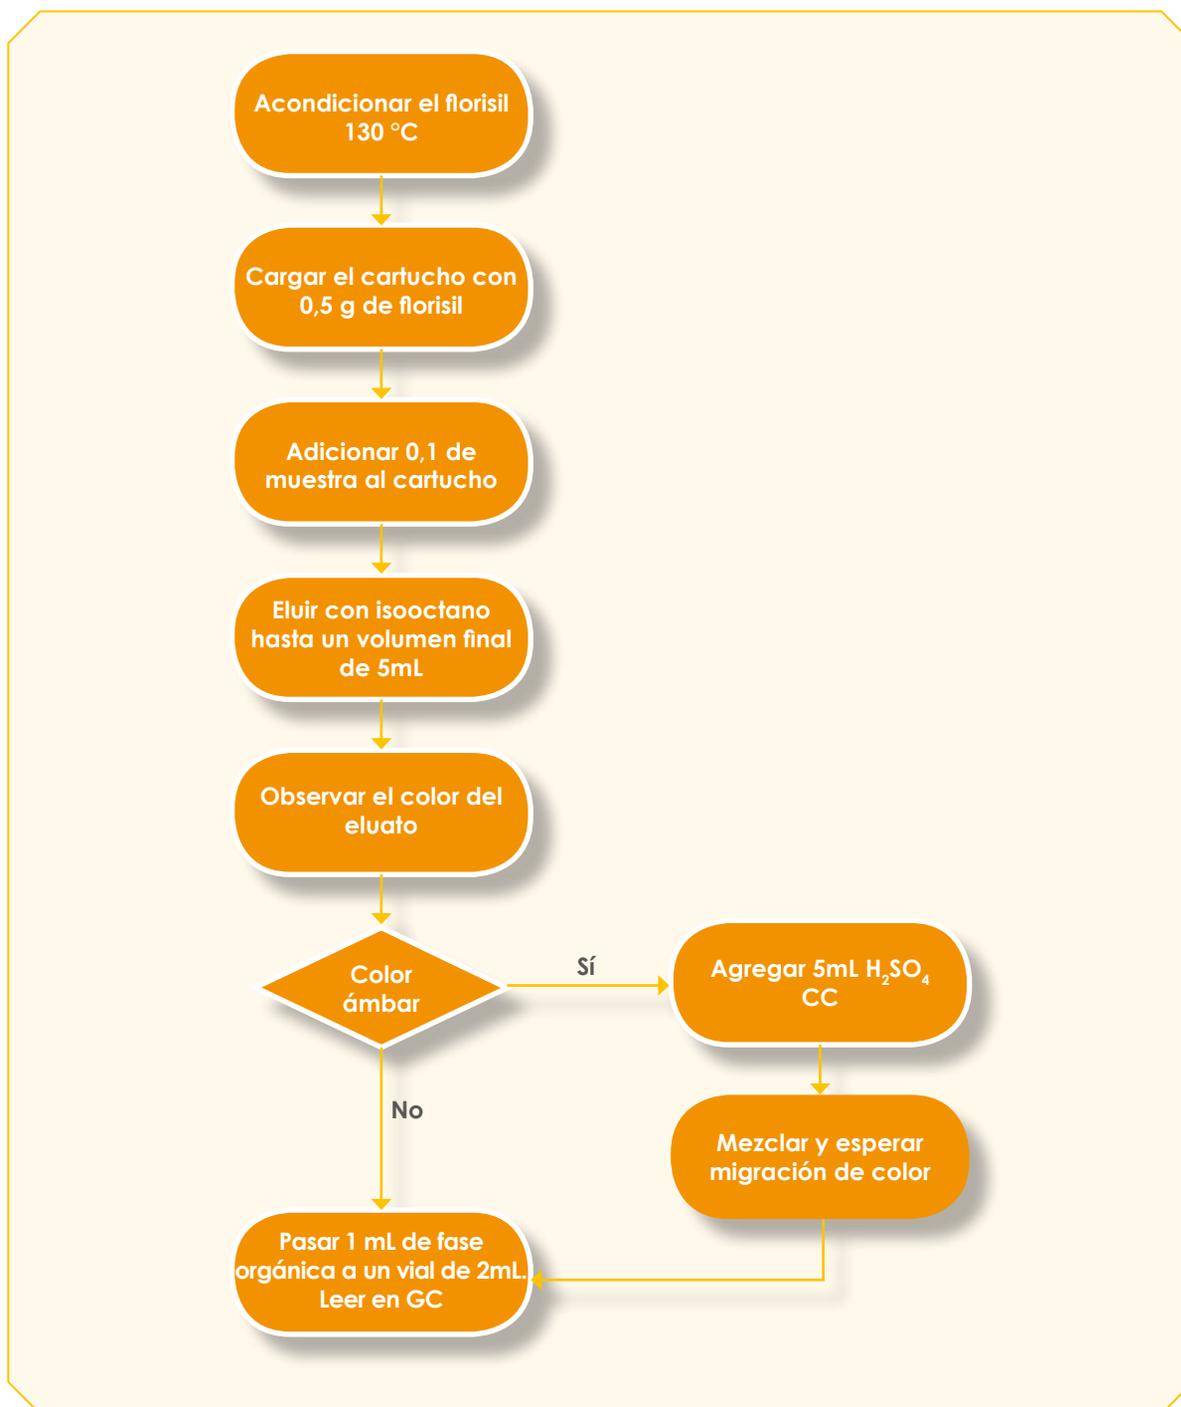
Anexo 1. Diagrama de flujo del método. Tratamiento de muestra

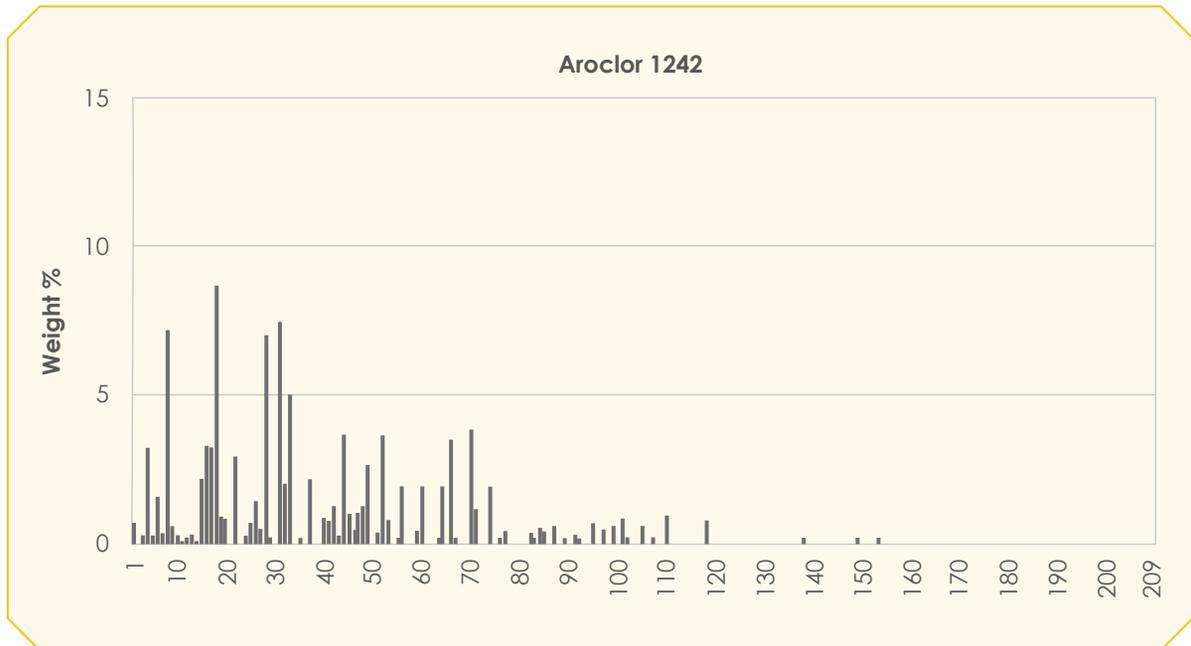
AROCLOR 1242

Anexo 02. Cromatogramas de los arocloros 1242, 1254 Y 1260
