## RÍO VILCANOTA - URUBAMBA 2007

## VIGILANCIA DE LA CALIDAD DE LOS RECURSOS HÍDRICOS - Registro de Datos

## RÍO VILCANOTA Clase III

## VARIACIONES DE PARÁMETROS EN EL RÍO VILCANOTA - URUBAMBA MARZO 2007

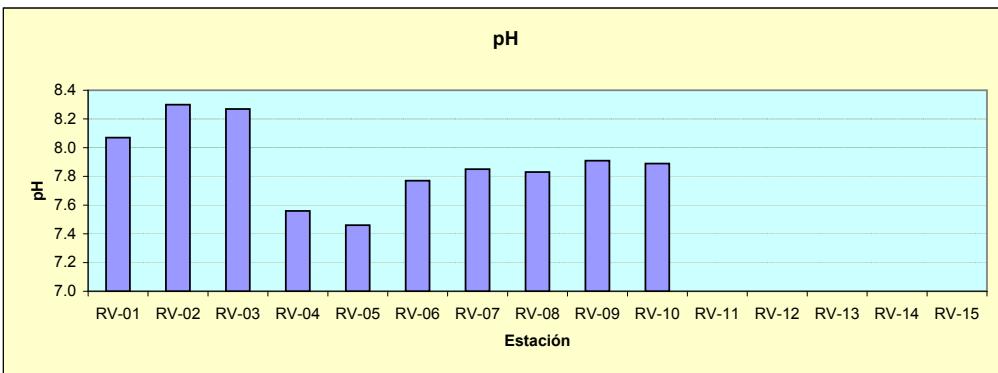
Estación	RV-01	RV-02	RV-03	RV-04	RV-05	RV-06	RV-07	RV-08	RV-09	RV-10	RV-11	RV-12	RV-13	RV-14	RV-15
pH	8.07	8.30	8.27	7.56	7.46	7.77	7.85	7.83	7.91	7.89	-	-	-	-	-

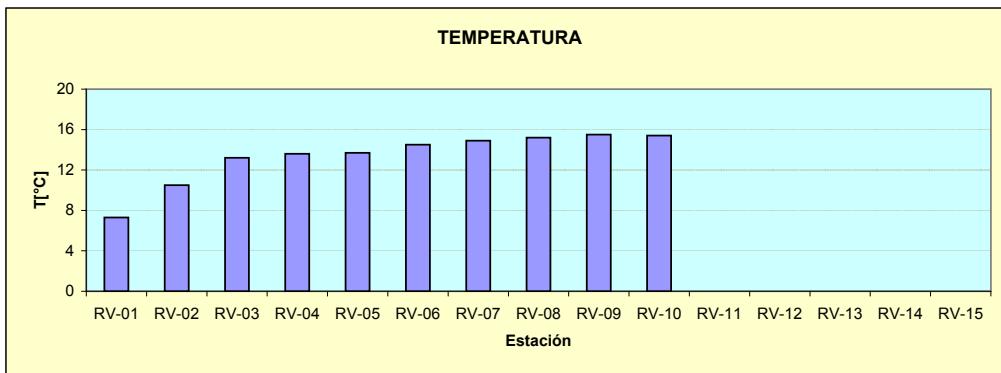
Estación	RV-01	RV-02	RV-03	RV-04	RV-05	RV-06	RV-07	RV-08	RV-09	RV-10	RV-11	RV-12	RV-13	RV-14	RV-15
T [°C]	7.30	10.50	13.20	13.60	13.70	14.50	14.90	15.20	15.50	15.40	-	-	-	-	-

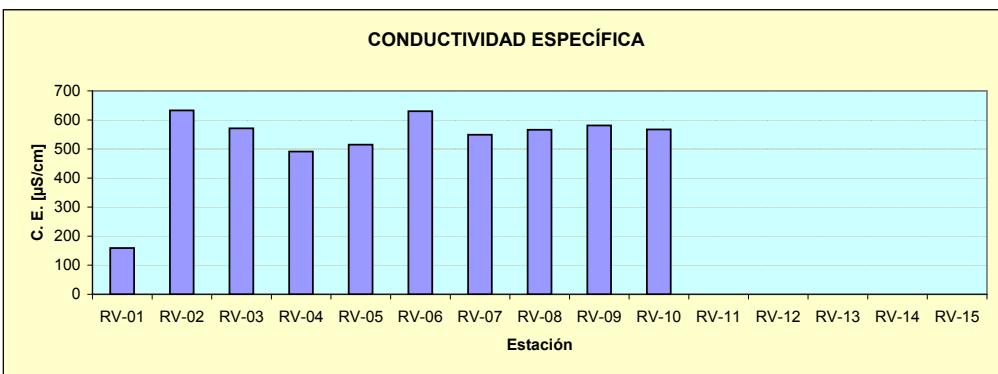
Estación	RV-01	RV-02	RV-03	RV-04	RV-05	RV-06	RV-07	RV-08	RV-09	RV-10	RV-11	RV-12	RV-13	RV-14	RV-15
[ $\mu\text{S}/\text{cm}$ ]	159	633	571	491	515	630	549	566	581	567	-	-	-	-	-

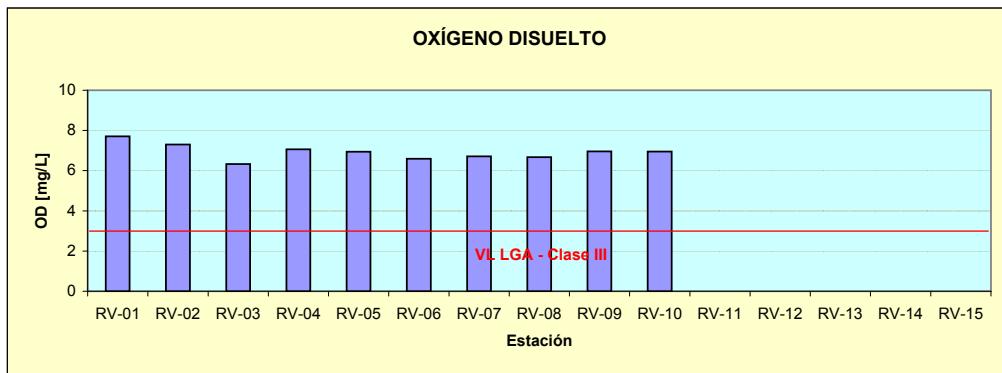
Estación	RV-01	RV-02	RV-03	RV-04	RV-05	RV-06	RV-07	RV-08	RV-09	RV-10	RV-11	RV-12	RV-13	RV-14	RV-15
OD [mg/L]	7.71	7.30	6.33	7.06	6.94	6.59	6.71	6.67	6.96	6.95	-	-	-	-	-

- **Cadmio (Cd), cobre (Cu), cromo (Cr), plomo (Pb) y zinc (Zn):** En las 10 estaciones monitoreadas del río Vilcanota las concentraciones de Cd, Cu, Cr, Pb y Zn se encuentran por debajo de los valores límite de la Ley General de Aguas – LGA - Clase III cumpliendo con la norma sanitaria.
- **Oxígeno disuelto y demanda bioquímica de oxígeno:** En todas las estaciones monitoreadas (10) el OD y la DBO<sub>5</sub> cumplen con la LGA - Clase III.
- **Coliformes totales y coliformes termotolerantes:** En la mayoría de las estaciones monitoreadas los parámetros coliformes totales y coliformes termotolerantes superan el valor límite de la LGA - Clase III, no cumpliendo con la referida ley, con excepción de las estaciones RV-01 y RV-02 para ambos parámetros microbiológicos, y en E-10 para coliformes totales.

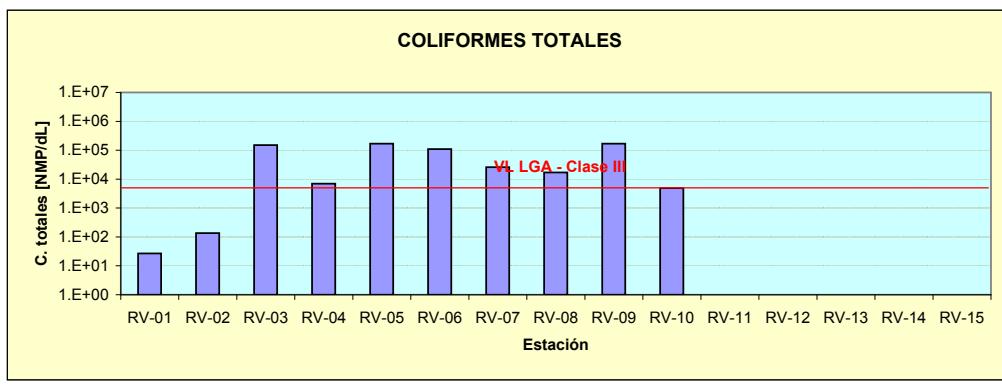
Estación	RV-01	RV-02	RV-03	RV-04	RV-05	RV-06	RV-07	RV-08	RV-09	RV-10	RV-11	RV-12	RV-13	RV-14	RV-15
NMP/dL	27	136	150000	7000	170000	110000	26000	17000	170000	4900	-	-	-	-	-

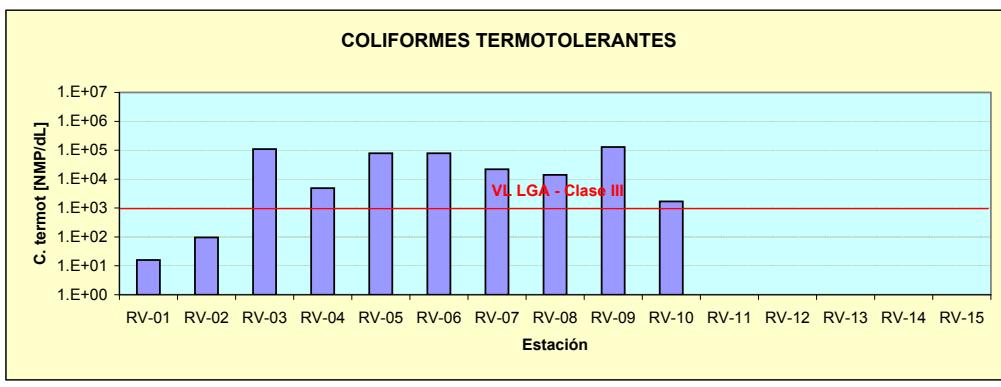
Estación	RV-01	RV-02	RV-03	RV-04	RV-05	RV-06	RV-07	RV-08	RV-09	RV-10	RV-11	RV-12	RV-13	RV-14	RV-15
NMP/dL	16	96	110000	4900	79000	79000	22000	14000	130000	1700	-	-	-	-	-

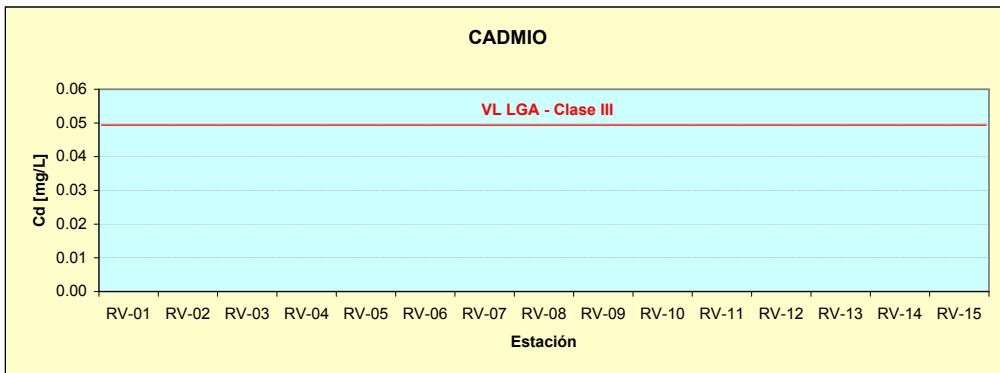
Estación	RV-01	RV-02	RV-03	RV-04	RV-05	RV-06	RV-07	RV-08	RV-09	RV-10	RV-11	RV-12	RV-13	RV-14	RV-15
Cd [mg/L]	<0.010	<0.010	<0.010	<0.010	<0.010	<0.010	<0.010	<0.010	<0.010	-	-	-	-	-	-

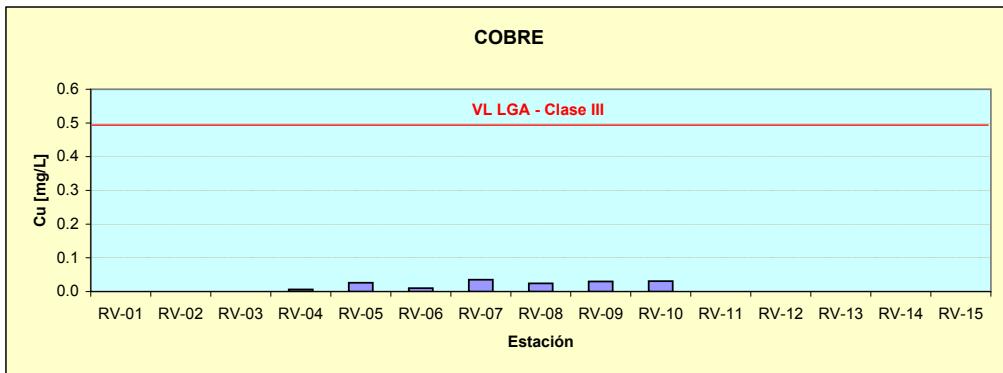
Estación	RV-01	RV-02	RV-03	RV-04	RV-05	RV-06	RV-07	RV-08	RV-09	RV-10	RV-11	RV-12	RV-13	RV-14	RV-15
Cu [mg/L]	<0.005	<0.005	<0.005	0.006	0.026	0.010	0.035	0.024	0.030	0.031	-	-	-	-	-

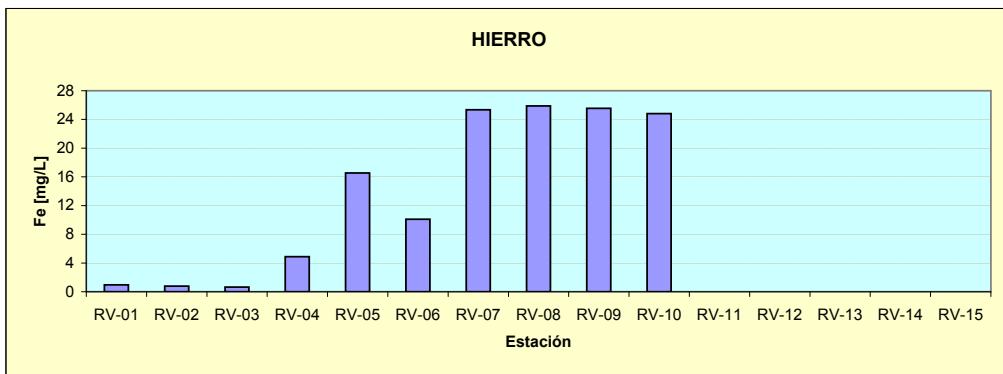
Estación	RV-01	RV-02	RV-03	RV-04	RV-05	RV-06	RV-07	RV-08	RV-09	RV-10	RV-11	RV-12	RV-13	RV-14	RV-15
Fe [mg/L]	0.967	0.771	0.644	4.879	16.550	10.090	25.340	25.890	25.540	24.820	-	-	-	-	-

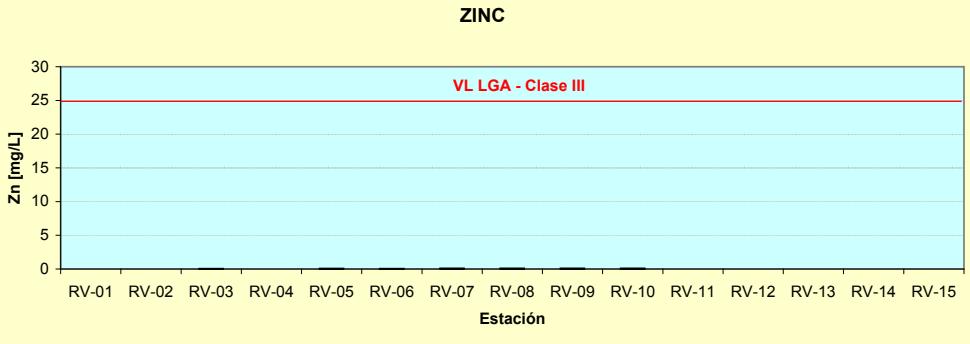
### ZINC

Estación	RV-01	RV-02	RV-03	RV-04	RV-05	RV-06	RV-07	RV-08	RV-09	RV-10	RV-11	RV-12	RV-13	RV-14	RV-15
Zn [mg/L]	<0.038	<0.038	0.041	<0.038	0.073	0.054	0.098	0.089	0.104	0.104	-	-	-	-	-

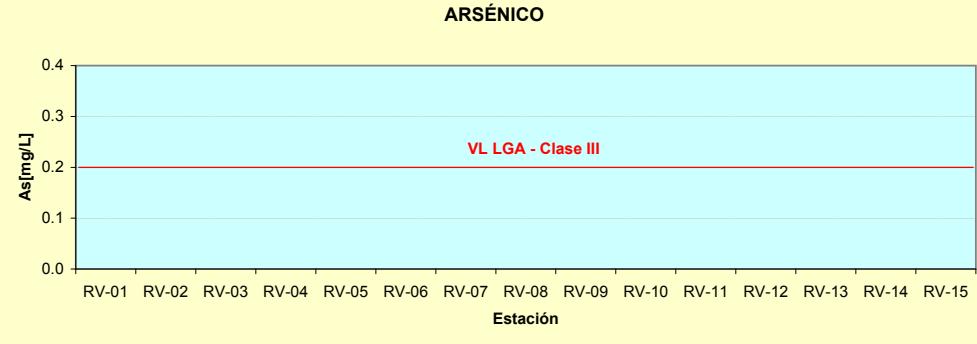
### ARSÉNICO

Estación	RV-01	RV-02	RV-03	RV-04	RV-05	RV-06	RV-07	RV-08	RV-09	RV-10	RV-11	RV-12	RV-13	RV-14	RV-15
As [mg/L]	-	-	-	-	-	-	-	-	-	-	-	-	-	-	-

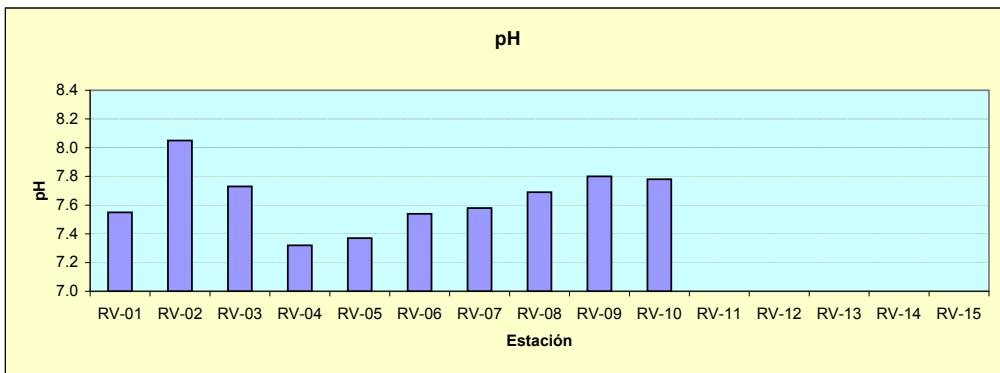
Estación	RV-01	RV-02	RV-03	RV-04	RV-05	RV-06	RV-07	RV-08	RV-09	RV-10	RV-11	RV-12	RV-13	RV-14	RV-15
pH	7.55	8.05	7.73	7.32	7.37	7.54	7.58	7.69	7.80	7.78	-	-	-	-	-

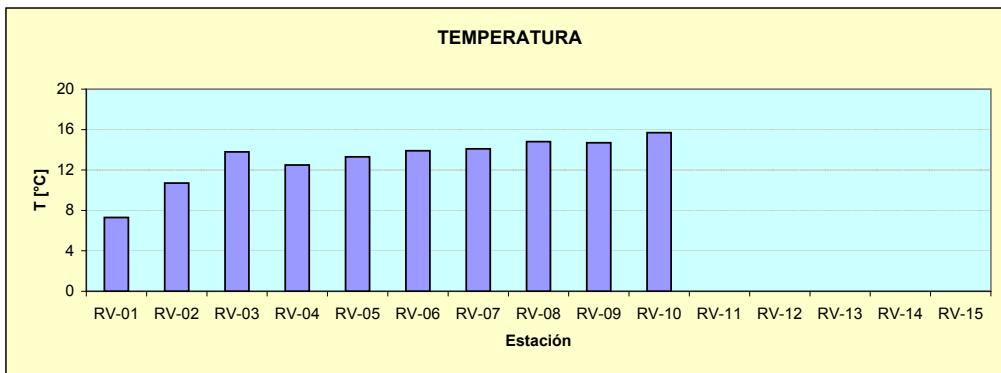
Estación	RV-01	RV-02	RV-03	RV-04	RV-05	RV-06	RV-07	RV-08	RV-09	RV-10	RV-11	RV-12	RV-13	RV-14	RV-15
T [°C]	7.30	10.70	13.80	12.50	13.30	13.90	14.10	14.80	14.70	15.70	-	-	-	-	-

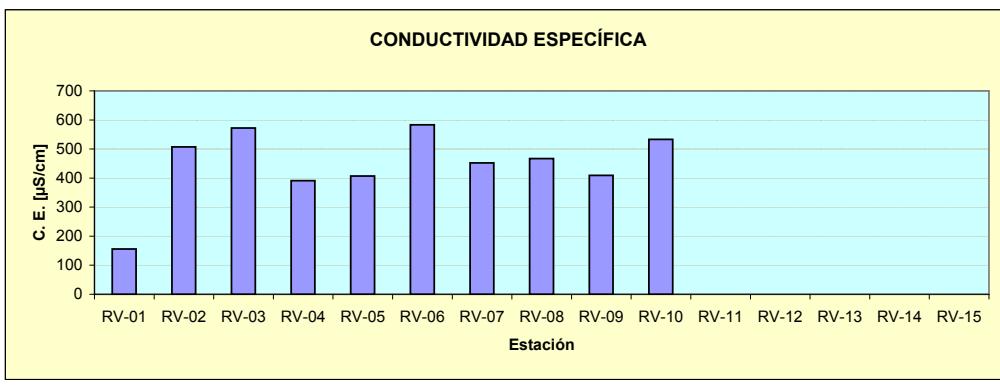
Estación	RV-01	RV-02	RV-03	RV-04	RV-05	RV-06	RV-07	RV-08	RV-09	RV-10	RV-11	RV-12	RV-13	RV-14	RV-15
[ $\mu\text{S}/\text{cm}$ ]	156	507	572	391	407	583	452	467	409	533	-	-	-	-	-

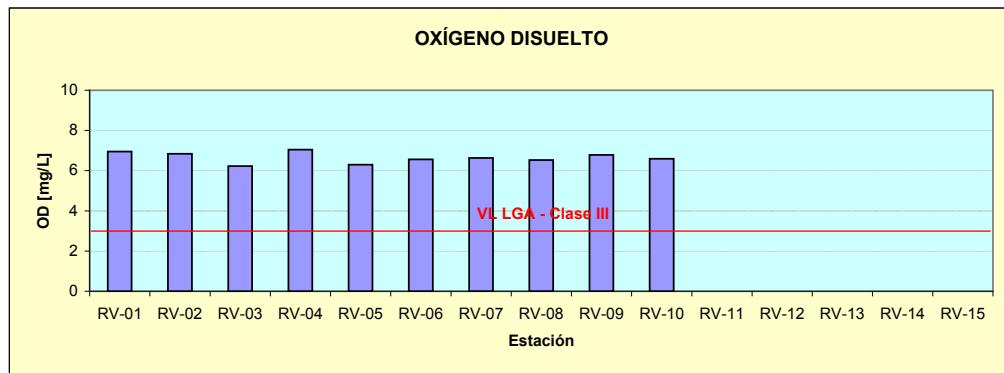
Estación	RV-01	RV-02	RV-03	RV-04	RV-05	RV-06	RV-07	RV-08	RV-09	RV-10	RV-11	RV-12	RV-13	RV-14	RV-15
OD [mg/L]	6.95	6.84	6.23	7.05	6.30	6.56	6.63	6.53	6.78	6.59	-	-	-	-	-

- **Oxígeno disuelto:** En casi todas las estaciones monitoreadas del río Vilcanota - Urubamba (10) el OD cumple con la LGA - Clase III.
- **Coliformes totales y coliformes termotolerantes:** En casi todas las estaciones de monitoreo del río Vilcanota - Urubamba, los parámetros coliformes totales y coliformes termotolerantes exceden el valor límite de la LGA - Clase III, no cumpliendo con la norma sanitaria, con excepción de la estación RV-01 para ambos parámetros microbiológicos, y en la estación RV-02 para coliformes totales que cumplen con la referida norma peruana.

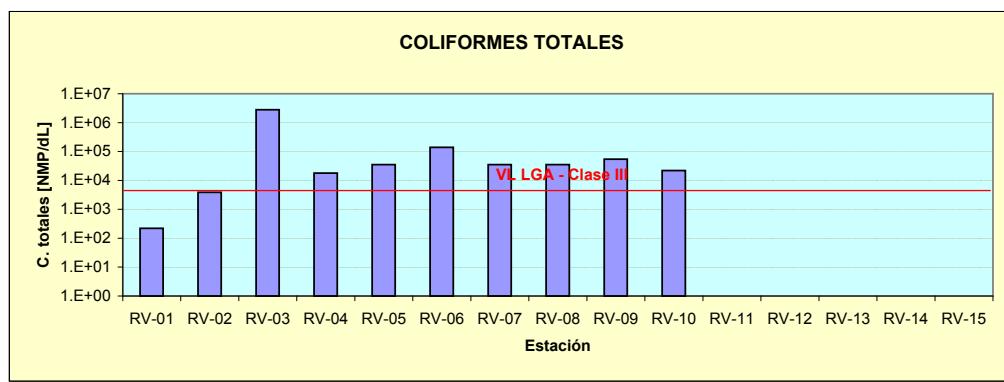
Estación	RV-01	RV-02	RV-03	RV-04	RV-05	RV-06	RV-07	RV-08	RV-09	RV-10	RV-11	RV-12	RV-13	RV-14	RV-15
NMP/dL	220	3900	3.E+06	18000	35000	140000	35000	35000	54000	22000	-	-	-	-	-

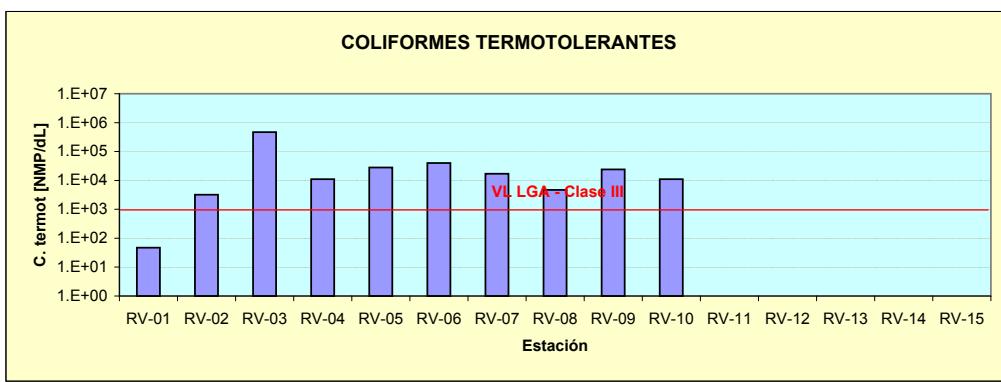
Estación	RV-01	RV-02	RV-03	RV-04	RV-05	RV-06	RV-07	RV-08	RV-09	RV-10	RV-11	RV-12	RV-13	RV-14	RV-15
NMP/dL	47	3200	470000	11000	28000	40000	17000	4700	24000	11000	-	-	-	-	-
