RIO LURÍN Y TRIBUTARIOS

CALIDAD SANITARIA

EVALUACIÓN SANITARIA - 20 FEBRERO 2008																				
Parámetro	pH	T°C agua	T°C aire	C. E. µS/cm	STD mg/L	ST mg/L	A v G mg/L	OD mg/L	DBO mg/L	As mg/L	Cd mg/L	Cu mg/L	Cr mg/L	Fe mg/L	Mn mg/L	Pb mg/L	Zn mg/L	C. tot NMP / dL	C. term NMP / dL	E. coli NMP / dL
Ley General de Aguas Clase III	---	---	---	---	---	---	0.5	3	15	0.20	0.05	0.5	1.0	---	---	0.1	25	5,000	1,000	---
E-01	-	-	-	-	-	-	-	-	-	-	-	-	-	-	-	-	-	-	-	-
E-1A	-	-	-	-	-	-	-	-	-	-	-	-	-	-	-	-	-	-	-	-
E-02	-	-	-	-	-	-	-	-	-	-	-	-	-	-	-	-	-	-	-	-
E-03	-	-	-	-	-	-	-	-	-	-	-	-	-	-	-	-	-	-	-	-
E-04	-	-	-	-	-	-	-	-	-	-	-	-	-	-	-	-	-	-	-	-
E-05	-	-	-	-	-	-	-	-	-	-	-	-	-	-	-	-	-	-	-	-
E-5A	-	21	26	-	-	-	-	-	<2.0	-	<0.010	0.015	<0.028	4.180	0.085	<0.025	0.022	-	16,000	-
E-06	-	22	26	-	-	-	-	-	<2.0	-	<0.010	0.020	<0.028	5.090	0.098	<0.025	0.023	-	16,000	-
E-7A	-	22	27	-	-	-	-	-	<2.0	-	<0.010	0.017	<0.028	5.560	0.106	<0.025	0.020	-	240,000	-
E-08	-	22	27	-	-	-	-	-	3.2	-	<0.010	0.018	<0.028	12.200	0.105	<0.025	0.034	-	2,400	-

VARIACIONES DE PARÁMETROS EN EL RÍO LURÍN Y TRIBUTARIOS - FEBRERO 2008

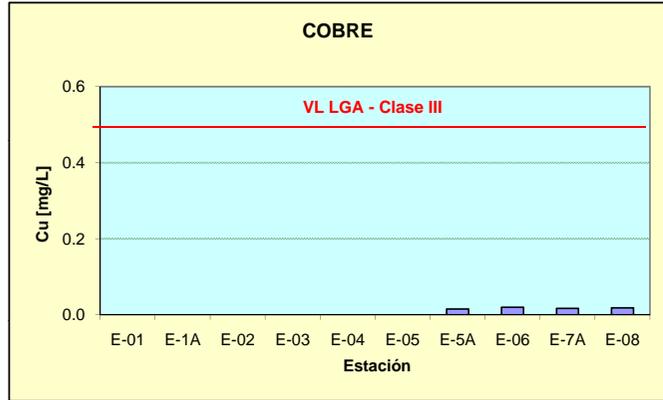
Estación	E-01	E-1A	E-02	E-03	E-04	E-05	E-5A	E-06	E-7A	E-08
Cu [mg/L]	-	-	-	-	-	-	0.015	0.020	0.017	0.018

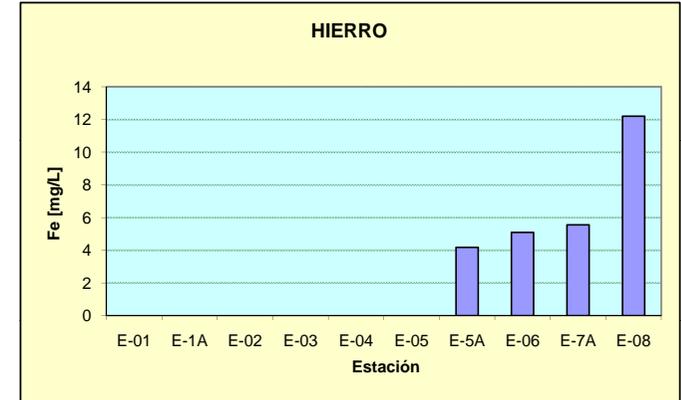
Estación	E-01	E-1A	E-02	E-03	E-04	E-05	E-5A	E-06	E-7A	E-08
Fe [mg/L]	-	-	-	-	-	-	4.180	5.090	5.560	12.200

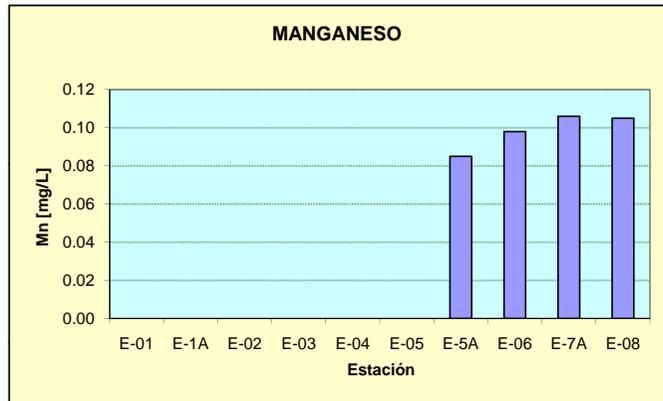
Estación	E-01	E-1A	E-02	E-03	E-04	E-05	E-5A	E-06	E-7A	E-08
Mn [mg/L]	-	-	-	-	-	-	0.085	0.098	0.106	0.105

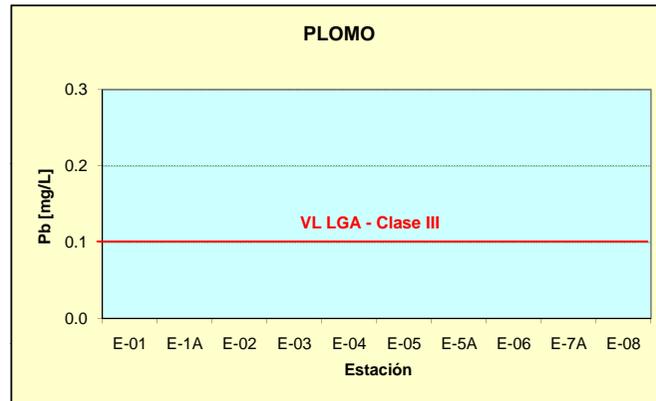
Estación	E-01	E-1A	E-02	E-03	E-04	E-05	E-5A	E-06	E-7A	E-08
Pb [mg/L]	-	-	-	-	-	-	<0.025	<0.025	<0.025	<0.025

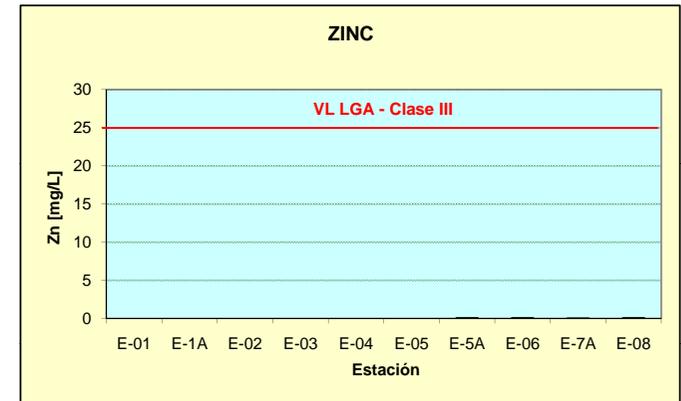
Estación	E-01	E-1A	E-02	E-03	E-04	E-05	E-5A	E-06	E-7A	E-08
Zn [mg/L]	-	-	-	-	-	-	0.022	0.023	0.020	0.034

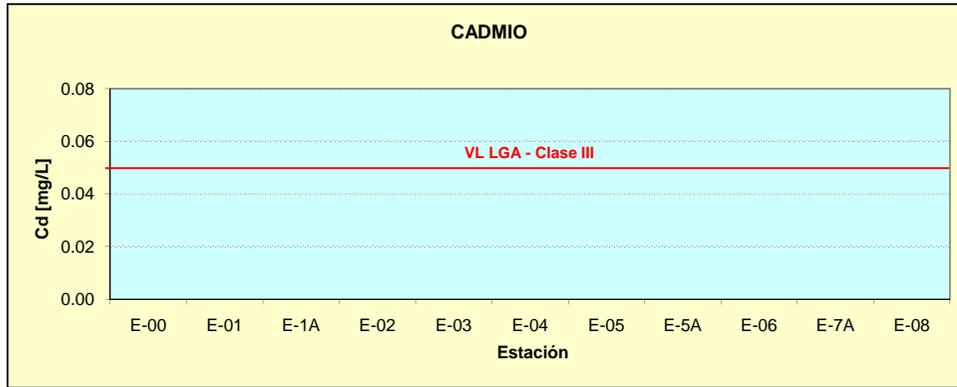
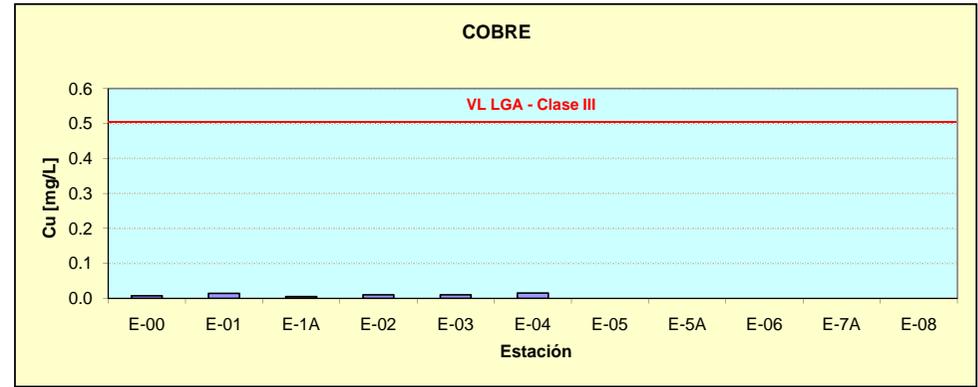
VARIACIONES DE METALES PESADOS EN EL RÍO LURÍN Y TRIBUTARIOS - 09 ABRIL 2008

Estación	E-00	E-01	E-1A	E-02	E-03	E-04	E-05	E-5A	E-06	E-7A	E-08
Cd [mg/L]	<0.010	<0.010	<0.010	<0.010	<0.010	<0.010	-	-	-	-	-

Estación	E-00	E-01	E-1A	E-02	E-03	E-04	E-05	E-5A	E-06	E-7A	E-08
Cu [mg/L]	0.007	0.014	0.005	0.010	0.010	0.015	-	-	-	-	-

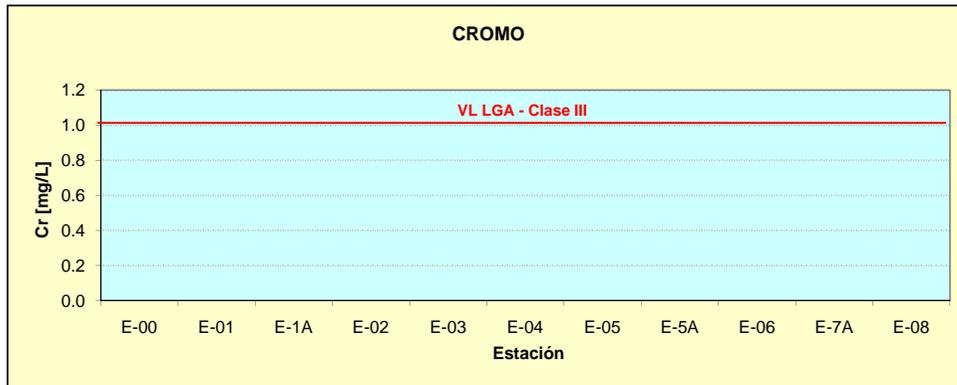
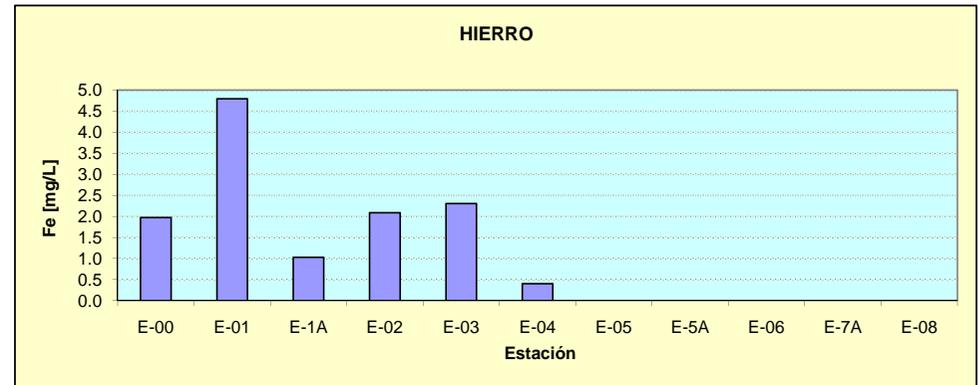
Estación	E-00	E-01	E-1A	E-02	E-03	E-04	E-05	E-5A	E-06	E-7A	E-08
Cr [mg/L]	<0.050	<0.050	<0.050	<0.050	<0.050	<0.050	-	-	-	-	-

Estación	E-00	E-01	E-1A	E-02	E-03	E-04	E-05	E-5A	E-06	E-7A	E-08
Fe [mg/L]	1.971	4.796	1.029	2.086	2.305	0.399	-	-	-	-	-

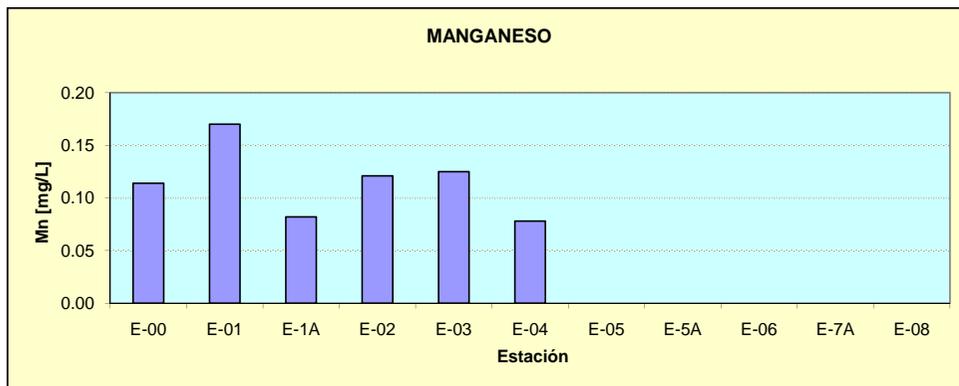
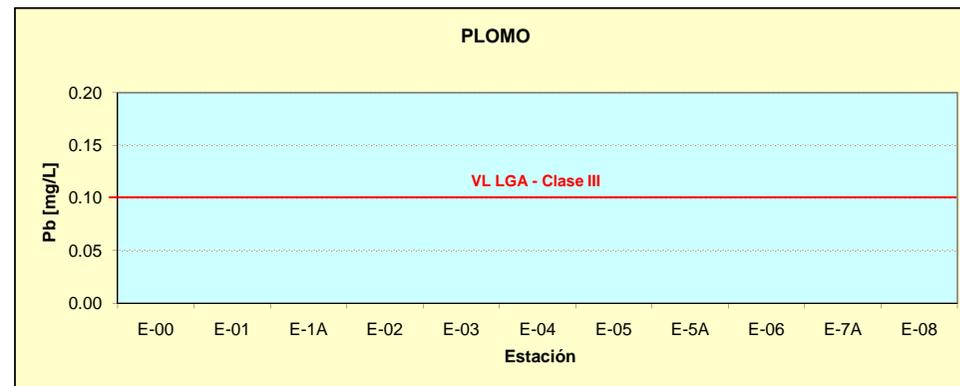
VARIACIONES DE PARÁMETROS EN EL RÍO LURÍN Y TRIBUTARIOS - 09 ABRIL 2008

Estación	E-00	E-01	E-1A	E-02	E-03	E-04	E-05	E-5A	E-06	E-7A	E-08
Mn [mg/L]	0.114	0.170	0.082	0.121	0.125	0.078	-	-	-	-	-

Estación	E-00	E-01	E-1A	E-02	E-03	E-04	E-05	E-5A	E-06	E-7A	E-08
Pb [mg/L]	<0.025	<0.025	<0.025	<0.025	<0.025	<0.025	-	-	-	-	-

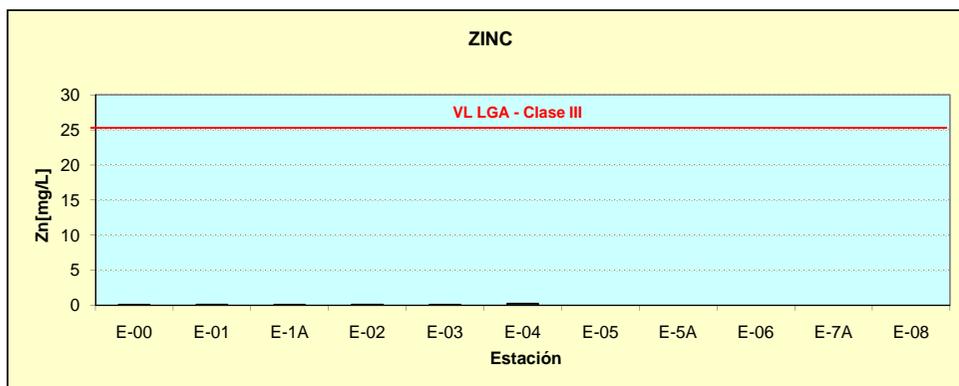
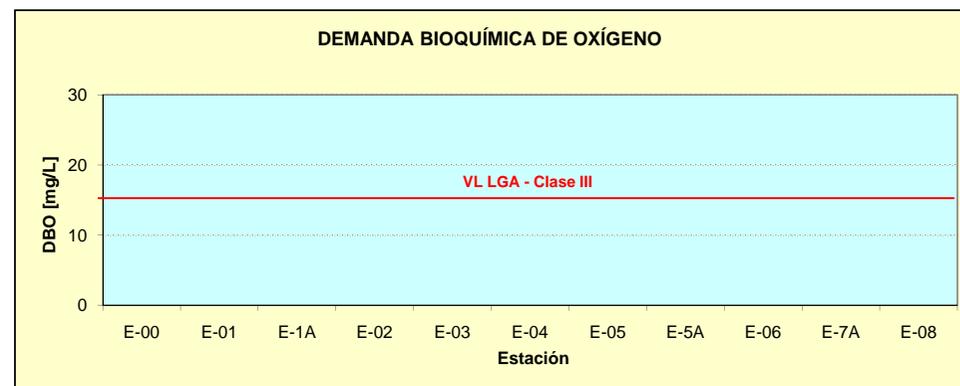
Estación	E-00	E-01	E-1A	E-02	E-03	E-04	E-05	E-5A	E-06	E-7A	E-08
Zn [mg/L]	0.080	0.117	0.059	0.118	0.092	0.252	-	-	-	-	-

Estación	E-00	E-01	E-1A	E-02	E-03	E-04	E-05	E-5A	E-06	E-7A	E-08
DBO [mg/L]	<2.0	<2.0	<2.0	<2.0	<2.0	<2.0	-	-	-	-	-

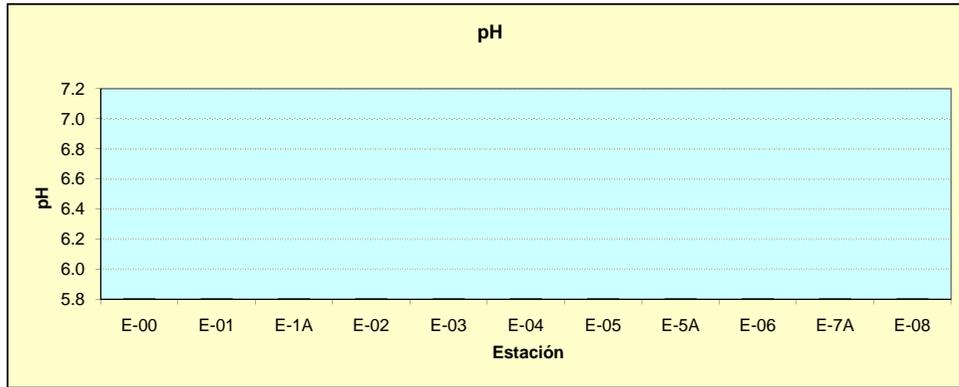
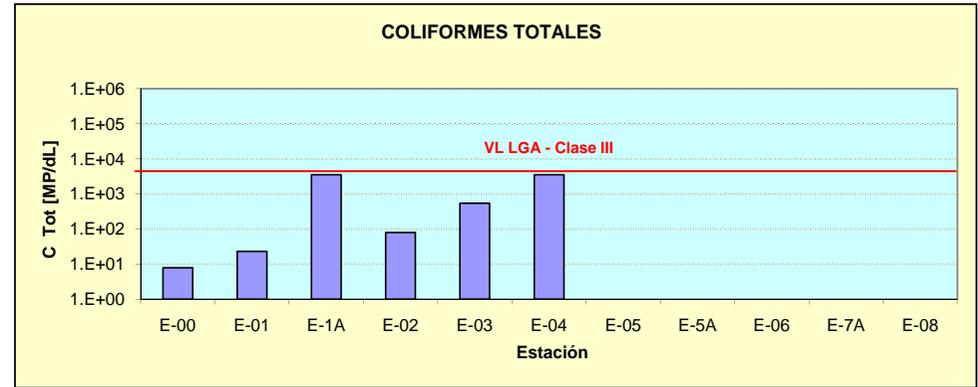
VARIACIONES DE PARÁMETROS EN EL RÍO LURÍN Y TRIBUTARIOS - 09 ABRIL 2008

Estación	E-00	E-01	E-1A	E-02	E-03	E-04	E-05	E-5A	E-06	E-7A	E-08
pH	-	-	-	-	-	-	-	-	-	-	-

Estación	E-00	E-01	E-1A	E-02	E-03	E-04	E-05	E-5A	E-06	E-7A	E-08
C Tot [MP/dL]	8	23	3,500	79	540	3,500	-	-	-	-	-

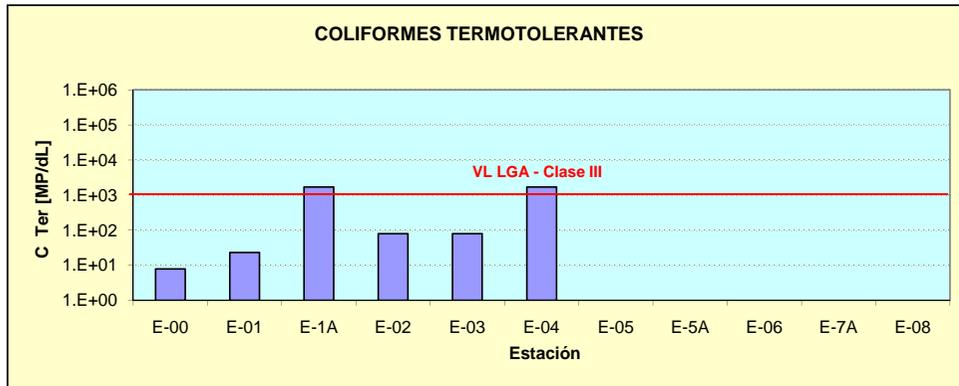
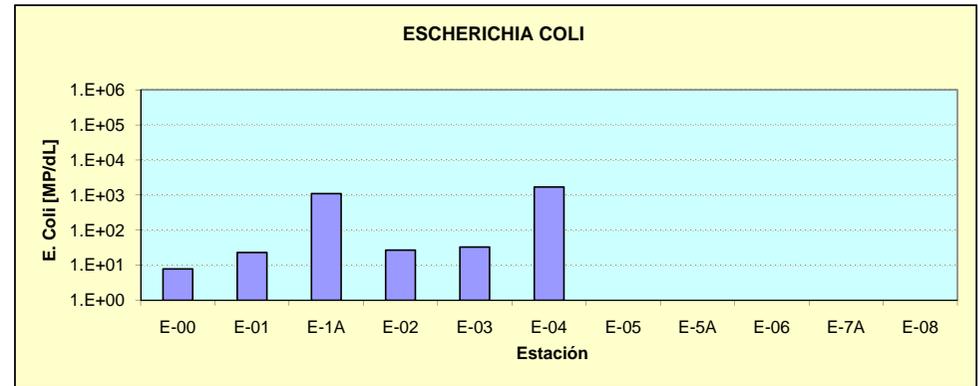
Estación	E-00	E-01	E-1A	E-02	E-03	E-04	E-05	E-5A	E-06	E-7A	E-08
C Ter [MP/dL]	8	23	1,700	79	79	1,700	-	-	-	-	-

Estación	E-00	E-01	E-1A	E-02	E-03	E-04	E-05	E-5A	E-06	E-7A	E-08
E. Coli [MP/dL]	8	23	1,100	27	33	1,700	-	-	-	-	-

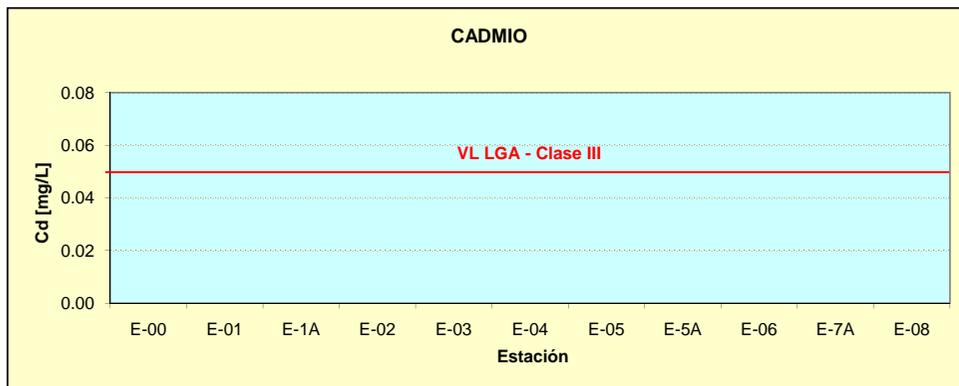
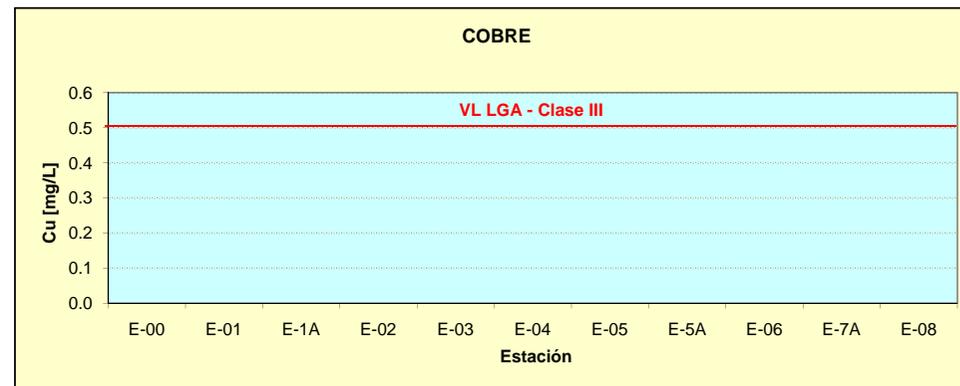
VARIACIONES DE METALES PESADOS EN EL RÍO LURÍN Y TRIBUTARIOS - 25 JUNIO 2008

Estación	E-00	E-01	E-1A	E-02	E-03	E-04	E-05	E-5A	E-06	E-7A	E-08
Cd [mg/L]	<0.010	<0.010	<0.010	<0.010	<0.010	-	-	-	-	-	-

Estación	E-00	E-01	E-1A	E-02	E-03	E-04	E-05	E-5A	E-06	E-7A	E-08
Cu [mg/L]	<0.005	<0.005	<0.005	<0.005	<0.005	-	-	-	-	-	-

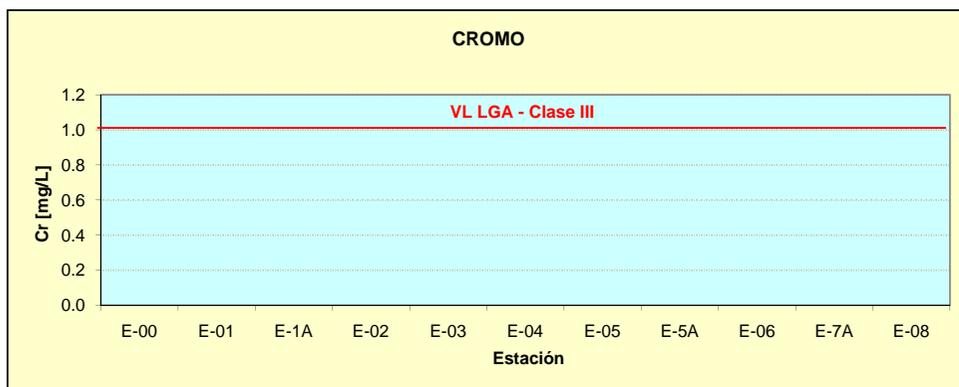
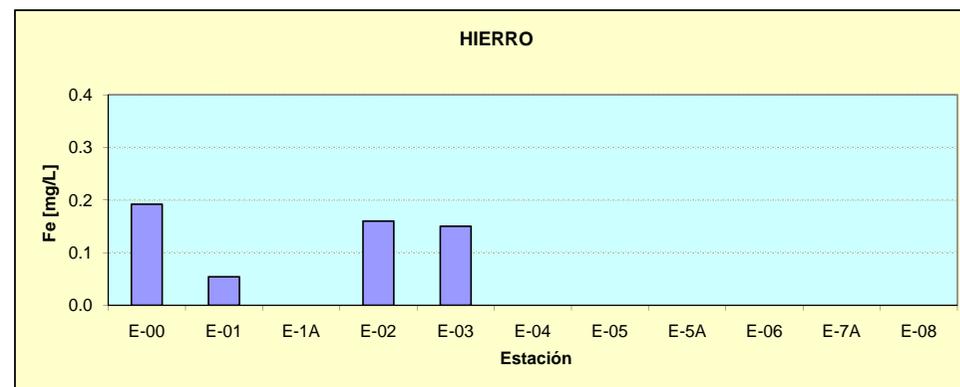
Estación	E-00	E-01	E-1A	E-02	E-03	E-04	E-05	E-5A	E-06	E-7A	E-08
Cr [mg/L]	<0.050	<0.050	<0.050	<0.050	<0.050	-	-	-	-	-	-

Estación	E-00	E-01	E-1A	E-02	E-03	E-04	E-05	E-5A	E-06	E-7A	E-08
Fe [mg/L]	0.192	0.054	<0.038	0.160	0.150	-	-	-	-	-	-

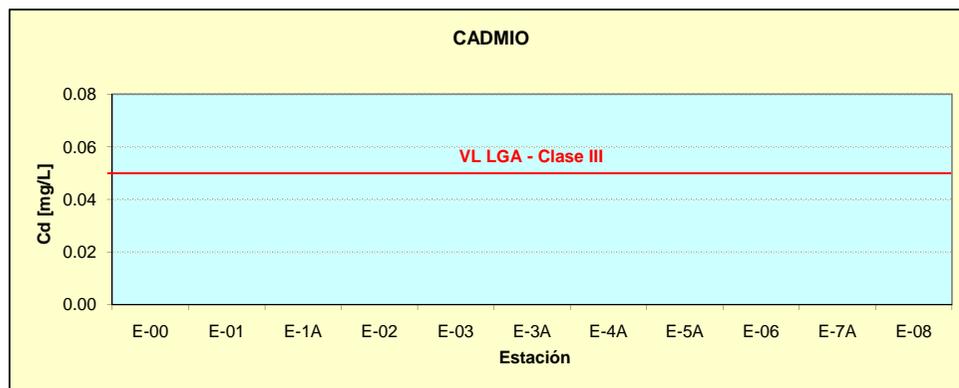
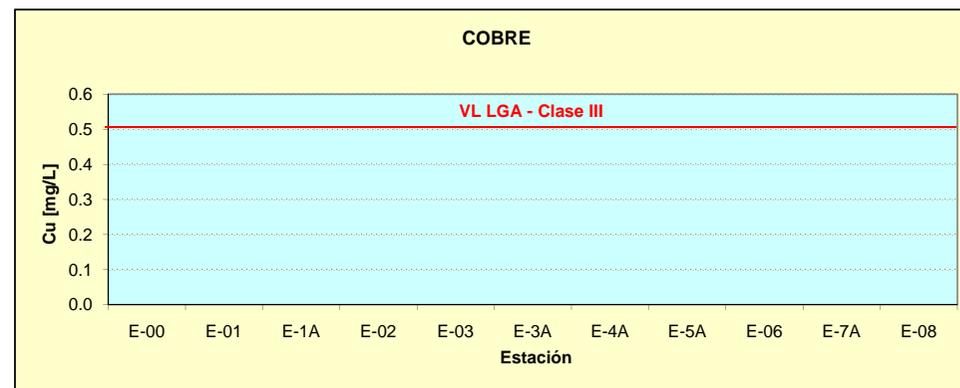
VARIACIONES DE METALES PESADOS EN EL RÍO LURÍN Y TRIBUTARIOS - AGOSTO 2008

Estación	E-00	E-01	E-1A	E-02	E-03	E-3A	E-4A	E-5A	E-06	E-7A	E-08
Cd [mg/L]	<0,010	<0,010	<0,010	<0,010	<0,010	<0,010	<0,010	-	<0,010	<0,010	<0,010

Estación	E-00	E-01	E-1A	E-02	E-03	E-3A	E-4A	E-5A	E-06	E-7A	E-08
Cu [mg/L]	<0,004	<0,004	<0,004	<0,004	<0,004	<0,004	<0,005	-	<0,005	<0,005	<0,005

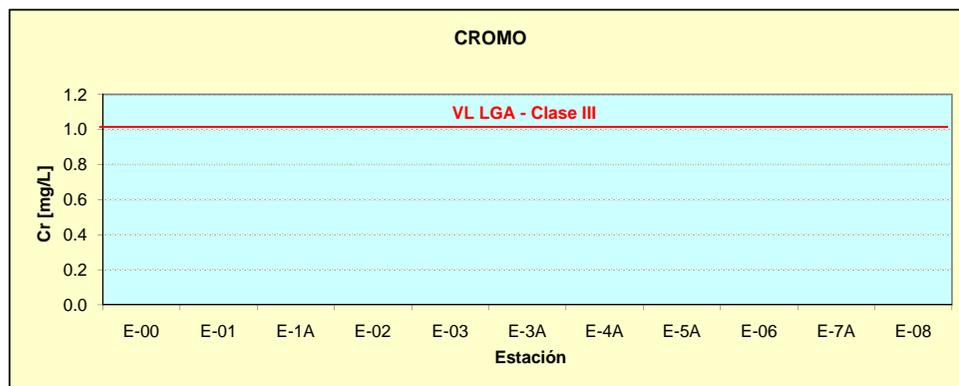
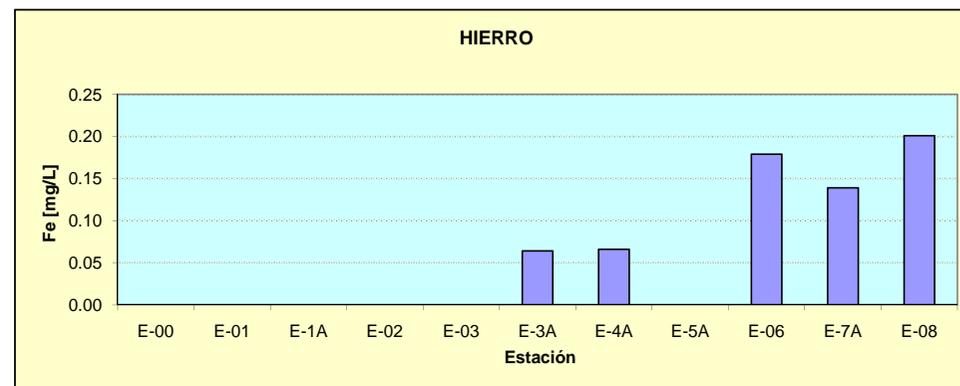
Estación	E-00	E-01	E-1A	E-02	E-03	E-3A	E-4A	E-5A	E-06	E-7A	E-08
Cr [mg/L]	<0,028	<0,028	<0,028	<0,028	<0,028	<0,028	<0,050	-	<0,050	<0,050	<0,050

Estación	E-00	E-01	E-1A	E-02	E-03	E-3A	E-4A	E-5A	E-06	E-7A	E-08
Fe [mg/L]	<0,038	<0,038	<0,038	<0,038	<0,038	0,064	0,066	-	0,179	0,139	0,201

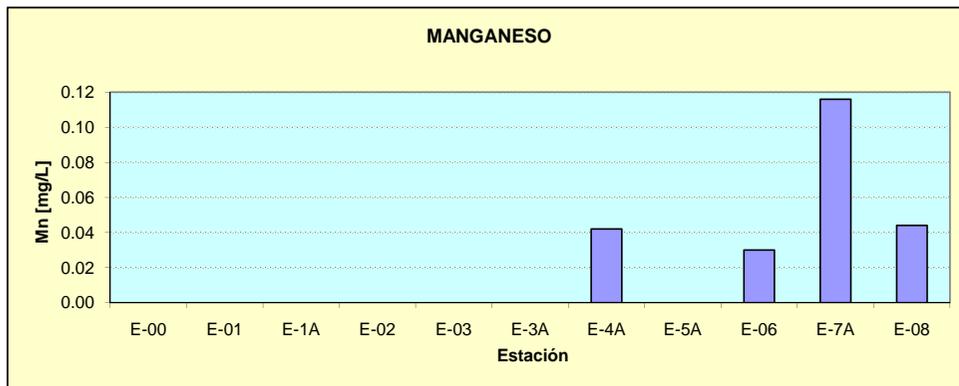
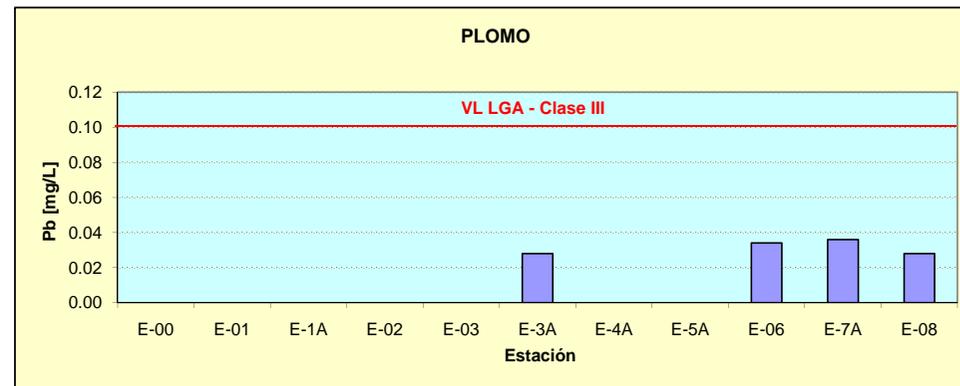
VARIACIONES DE PARÁMETROS EN EL RÍO LURÍN Y TRIBUTARIOS - AGOSTO 2008

Estación	E-00	E-01	E-1A	E-02	E-03	E-3A	E-4A	E-5A	E-06	E-7A	E-08
Mn [mg/L]	<0,013	<0,013	<0,013	<0,013	<0,013	<0,013	0.042	-	0.030	0.116	0.044

Estación	E-00	E-01	E-1A	E-02	E-03	E-3A	E-4A	E-5A	E-06	E-7A	E-08
Pb [mg/L]	<0,025	<0,025	<0,025	<0,025	<0,025	0.028	<0,025	-	0.034	0.036	0.028

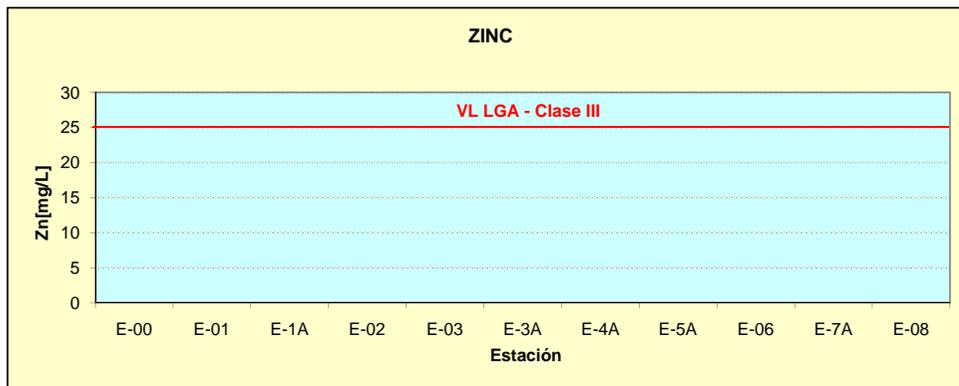
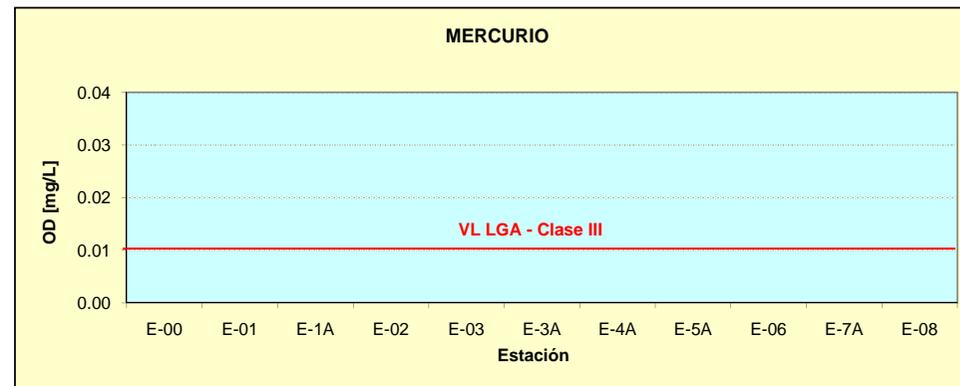
Estación	E-00	E-01	E-1A	E-02	E-03	E-3A	E-4A	E-5A	E-06	E-7A	E-08
Zn [mg/L]	<0,011	0.018	<0,011	0.020	<0,011	<0,011	<0,038	-	<0,038	<0,038	<0,038

Estación	E-00	E-01	E-1A	E-02	E-03	E-3A	E-4A	E-5A	E-06	E-7A	E-08
Hg [mg/L]	-	-	-	<0,00011	-	<0,00011	-	-	-	-	-

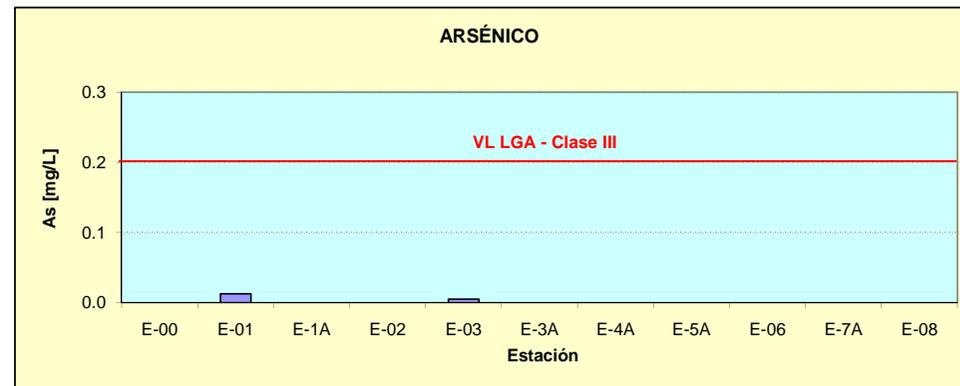
VARIACIONES DE PARÁMETROS EN EL RÍO LURÍN Y TRIBUTARIOS - AGOSTO 2008

Estación	E-00	E-01	E-1A	E-02	E-03	E-3A	E-4A	E-5A	E-06	E-7A	E-08
T [°C]	-	-	-	-	-	-	-	-	-	-	-

Estación	E-00	E-01	E-1A	E-02	E-03	E-3A	E-4A	E-5A	E-06	E-7A	E-08
As [mg/L]	<0,0005	0.0125	<0,0005	<0,0005	0.0051	<0,0005	-	-	-	-	-

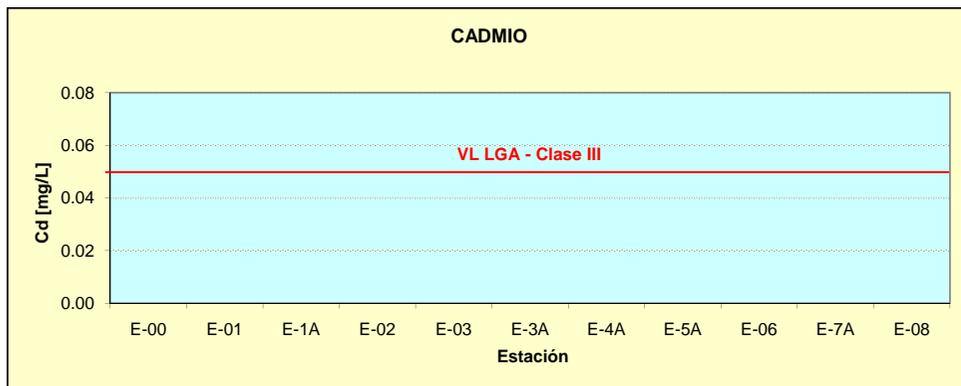
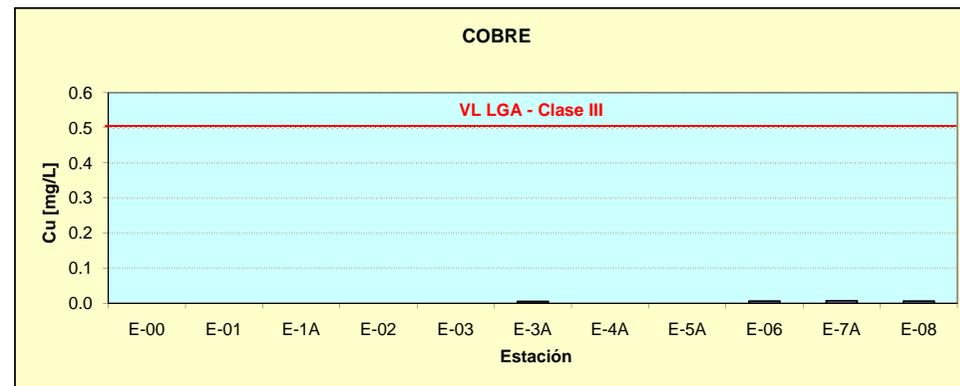
VARIACIONES DE METALES PESADOS EN EL RÍO LURÍN Y TRIBUTARIOS - 21 OCTUBRE 2008

Estación	E-00	E-01	E-1A	E-02	E-03	E-3A	E-4A	E-5A	E-06	E-7A	E-08
Cd [mg/L]	<0,010	<0,010	<0,010	<0,010	<0,010	<0,010	<0,010	-	<0,010	<0,010	<0,010

Estación	E-00	E-01	E-1A	E-02	E-03	E-3A	E-4A	E-5A	E-06	E-7A	E-08
Cu [mg/L]	<0,005	<0,005	<0,005	<0,005	<0,005	0,005	<0,005	-	0,006	0,007	0,006

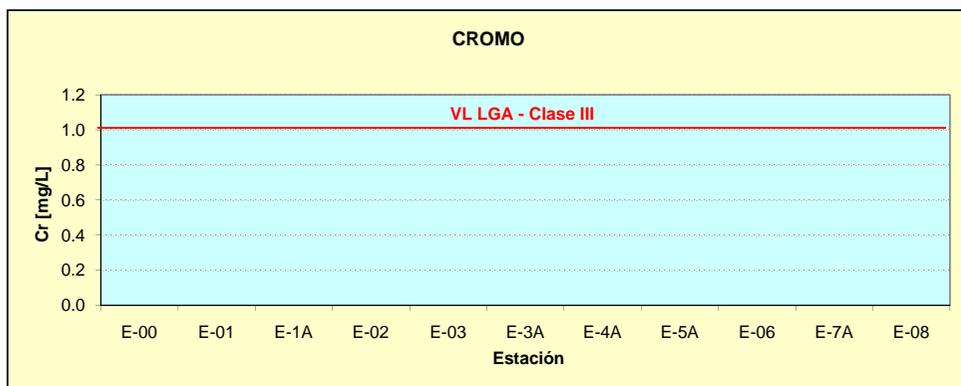
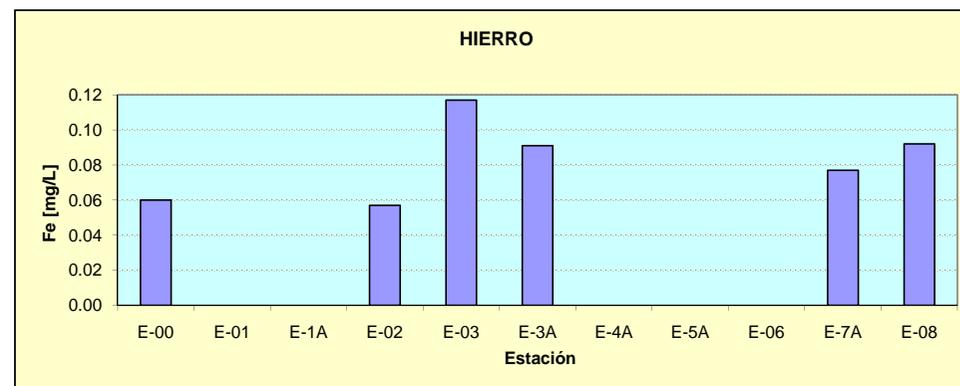
Estación	E-00	E-01	E-1A	E-02	E-03	E-3A	E-4A	E-5A	E-06	E-7A	E-08
Cr [mg/L]	<0,050	<0,050	<0,050	<0,050	<0,050	<0,050	<0,050	-	<0,050	<0,050	<0,050

Estación	E-00	E-01	E-1A	E-02	E-03	E-3A	E-4A	E-5A	E-06	E-7A	E-08
Fe [mg/L]	0,060	<0,038	<0,038	0,057	0,117	0,091	<0,038	-	<0,038	0,077	0,092

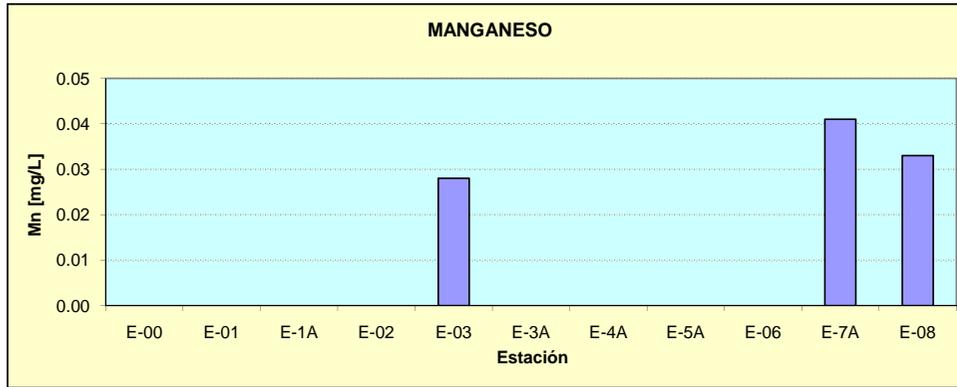
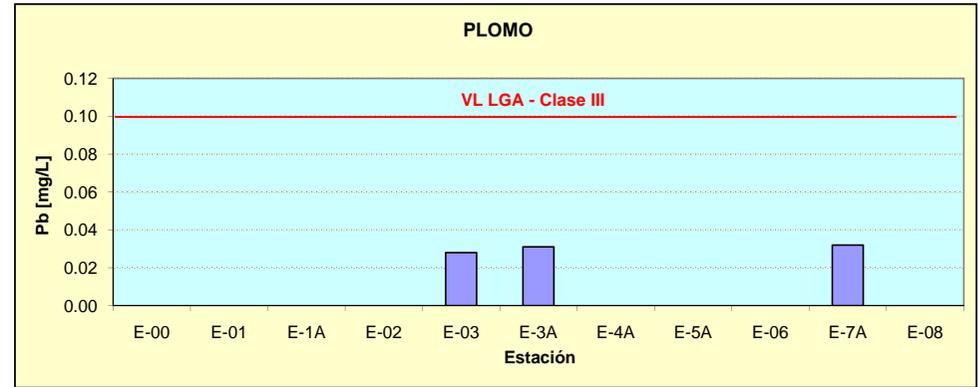
VARIACIONES DE PARÁMETROS EN EL RÍO LURÍN Y TRIBUTARIOS - 21 OCTUBRE 2008

Estación	E-00	E-01	E-1A	E-02	E-03	E-3A	E-4A	E-5A	E-06	E-7A	E-08
Mn [mg/L]	<0,025	<0,025	<0,025	<0,025	0,028	<0,025	<0,025	-	<0,025	0,041	0,033

Estación	E-00	E-01	E-1A	E-02	E-03	E-3A	E-4A	E-5A	E-06	E-7A	E-08
Pb [mg/L]	<0,025	<0,025	<0,025	<0,025	0,028	0,031	<0,025	-	<0,025	0,032	<0,025

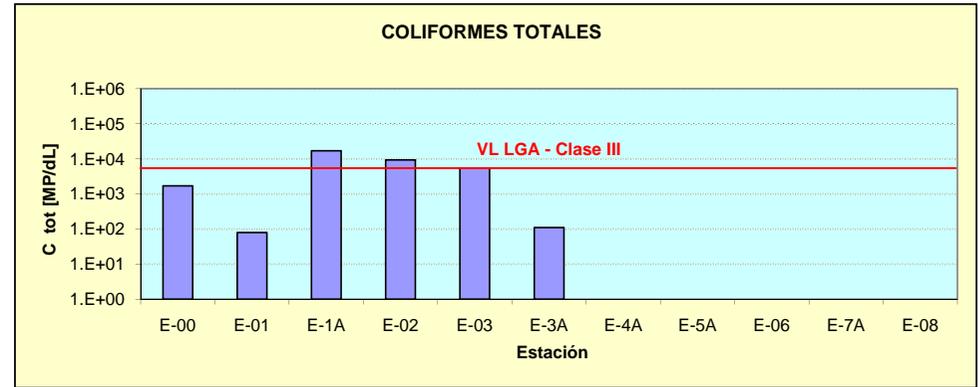
Estación	E-00	E-01	E-1A	E-02	E-03	E-3A	E-4A	E-5A	E-06	E-7A	E-08
C tot [MP/dL]	1,700	79	17,000	9,300	5,400	110	-	-	-	-	-

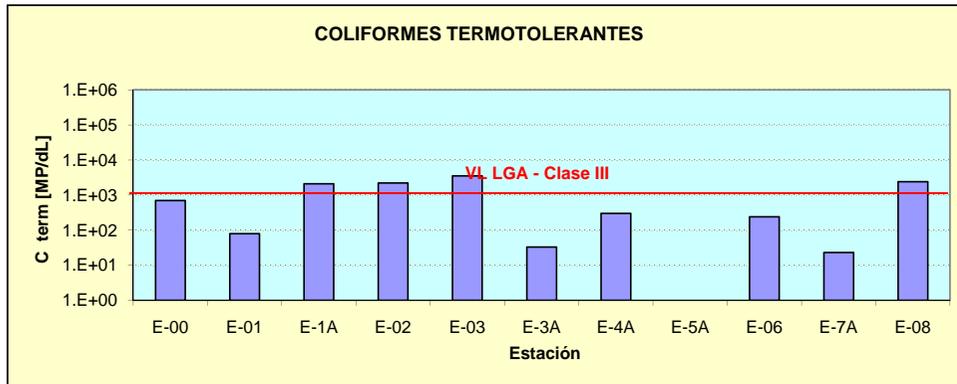
Estación	E-00	E-01	E-1A	E-02	E-03	E-3A	E-4A	E-5A	E-06	E-7A	E-08
C term [MP/dL]	700	79	2,100	2,200	3,500	33	300	-	240	23	2,400

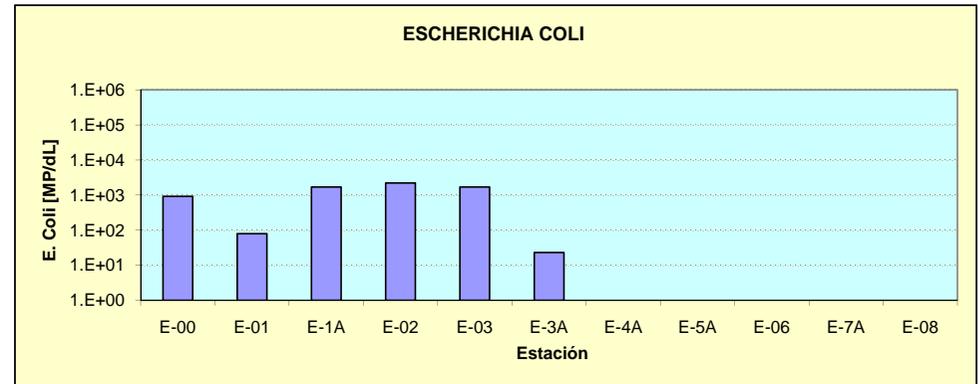
Estación	E-00	E-01	E-1A	E-02	E-03	E-3A	E-4A	E-5A	E-06	E-7A	E-08
E. Coli [MP/dL]	920	79	1,700	2,200	1,700	23	-	-	-	-	-

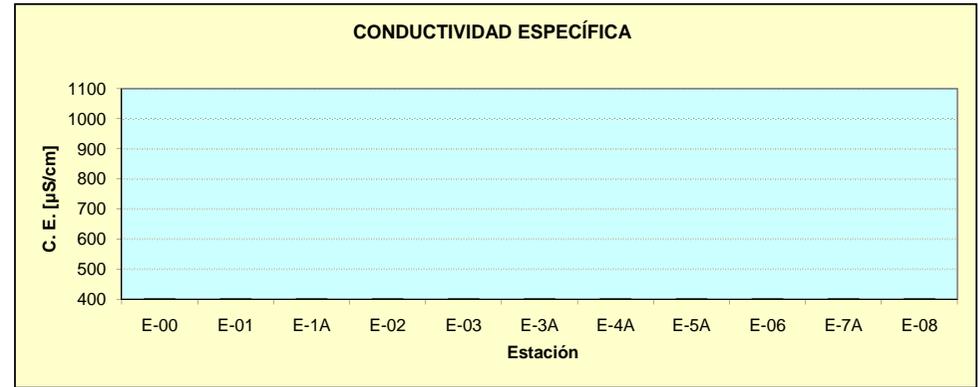
VARIACIONES DE PARÁMETROS EN EL RÍO LURÍN Y TRIBUTARIOS - 21 OCTUBRE 2008

Estación	E-00	E-01	E-1A	E-02	E-03	E-3A	E-4A	E-5A	E-06	E-7A	E-08
T [°C]	-	-	-	-	-	-	-	-	-	-	-

Estación	E-00	E-01	E-1A	E-02	E-03	E-3A	E-4A	E-5A	E-06	E-7A	E-08
[µS/cm]	-	-	-	-	-	-	-	-	-	-	-

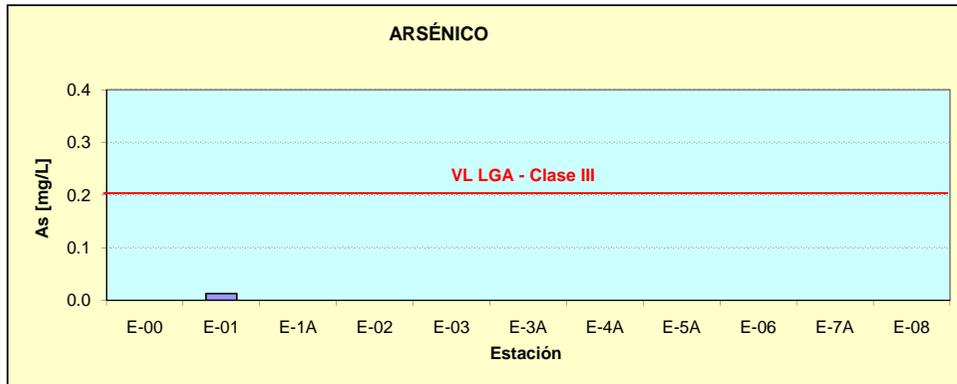
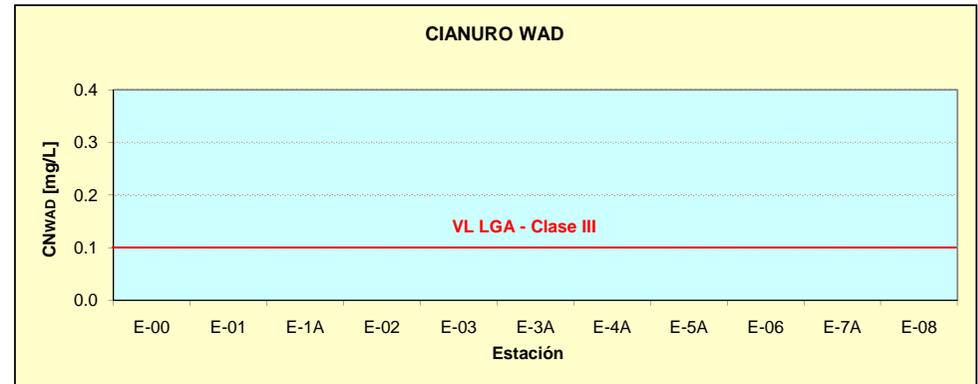
Estación	E-00	E-01	E-1A	E-02	E-03	E-3A	E-4A	E-5A	E-06	E-7A	E-08
As [mg/L]	<0,0005	0.0129	<0,0005	<0,0005	<0,0005	<0,0005	-	-	-	-	-
