RÍO CUNAS Y AFLUENTES - 2008

ESTACIONES DE MONITOREOS DE LOS RIOS CUNAS Y SHULLCAS

VARIACIONES DE PARÁMETROS EN EL RÍO CUNAS Y AFLUENTES - 25 MARZO 2008

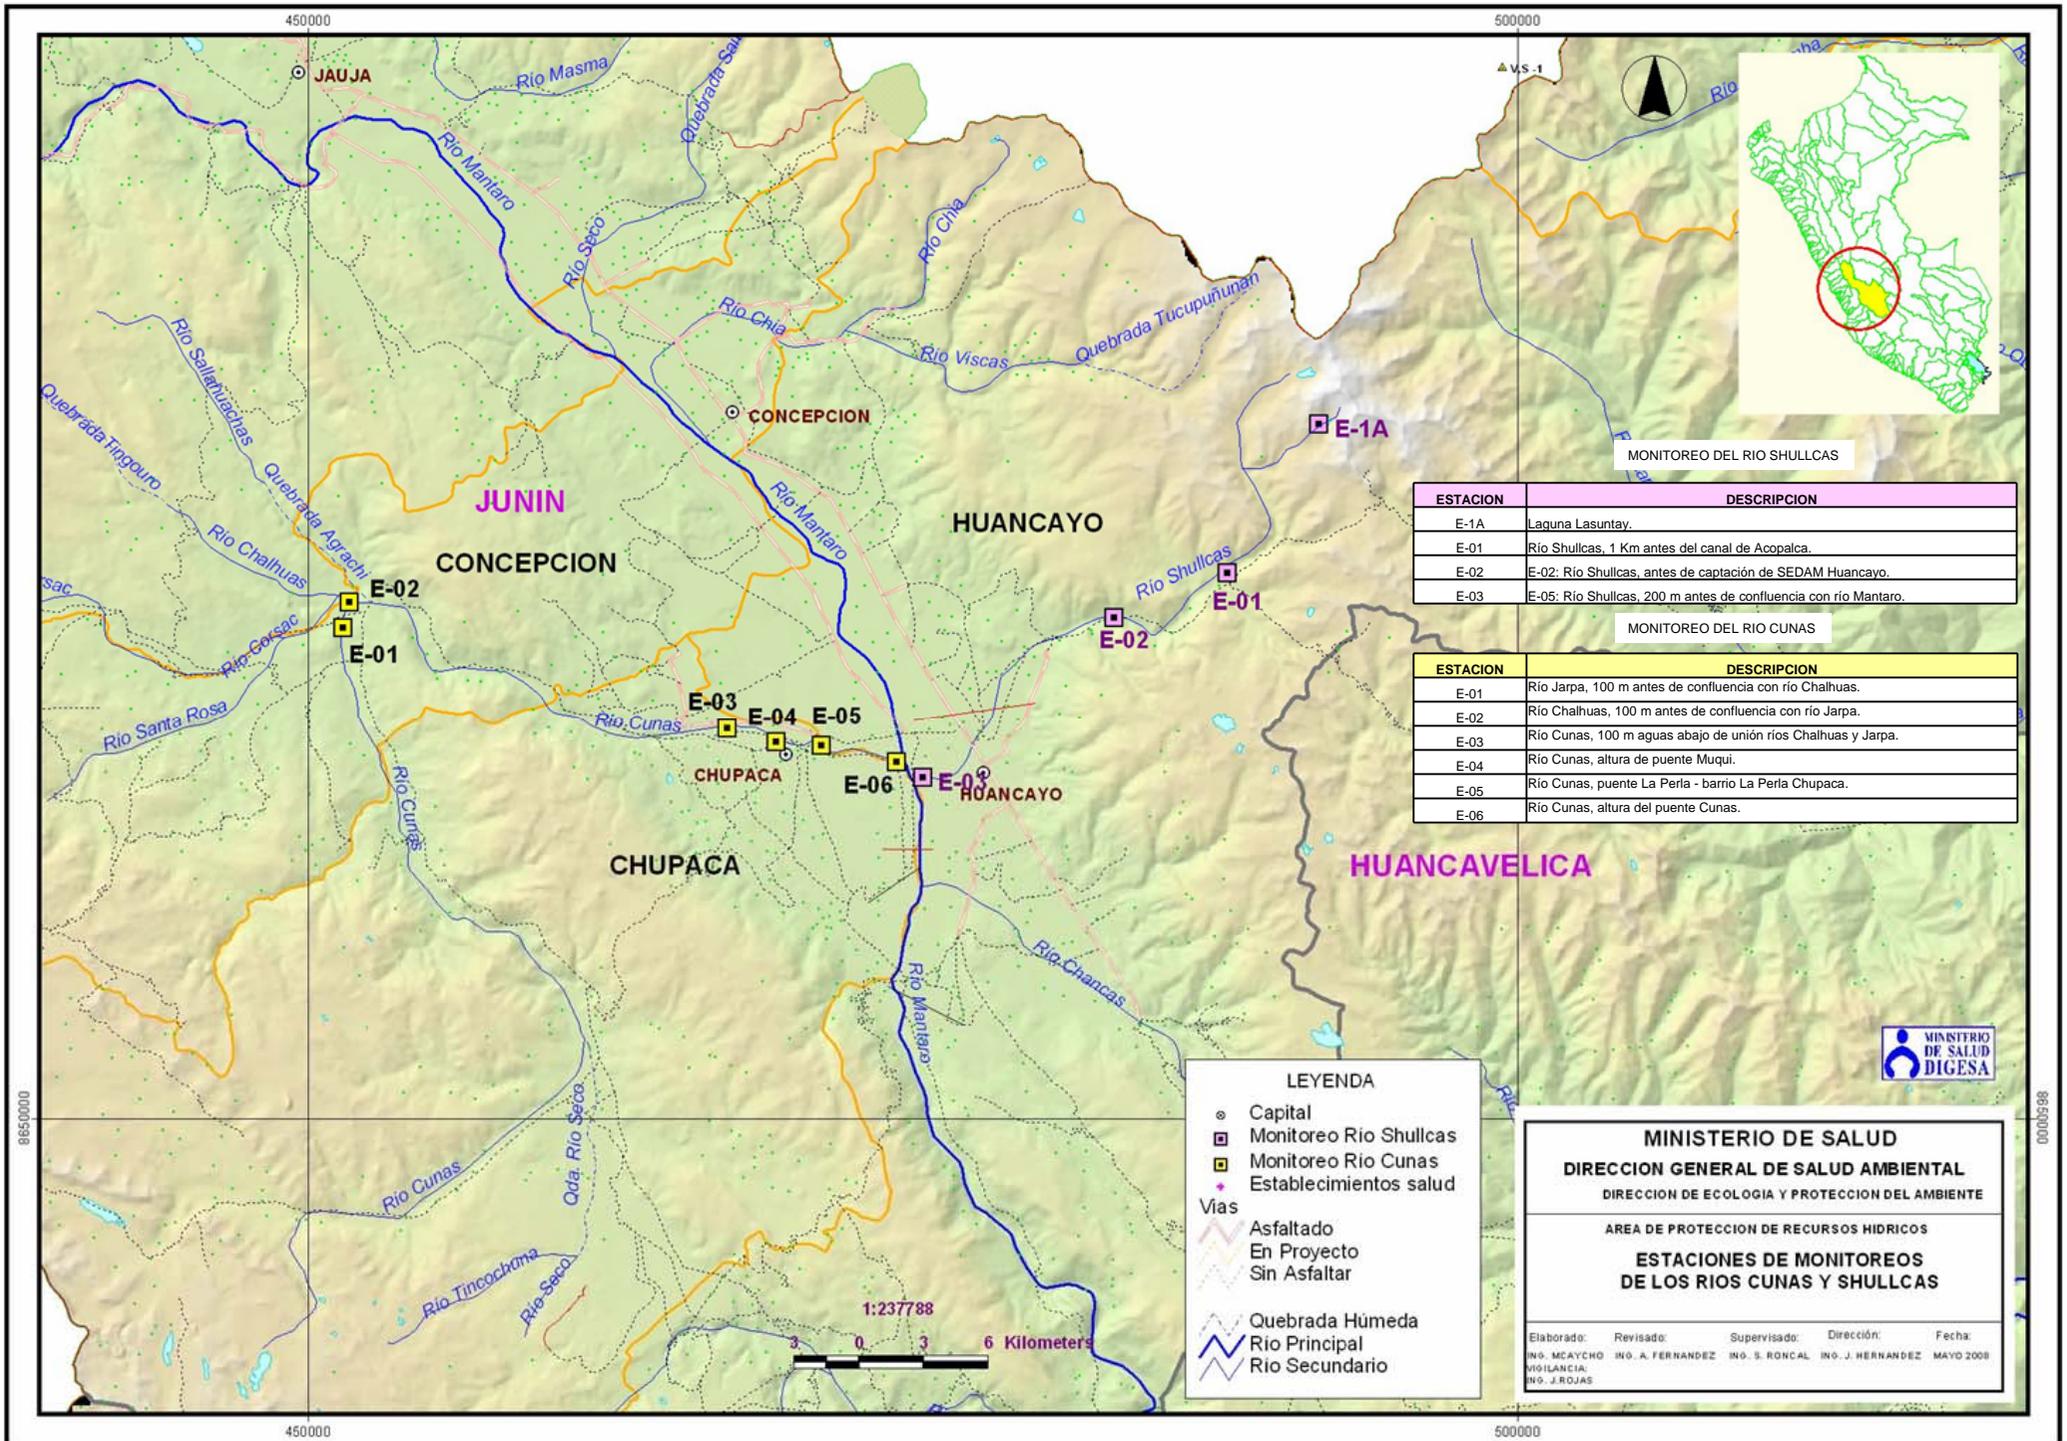
MONITOREO DEL RIO SHULLCAS

MONITOREO DEL RIO CUNAS

| ESTACION | DESCRIPCION |
| E-01 | Rio Jarpa, 100 m antes de confluencia con río Chalhuan. |
| E-02 | Rio Chalhuan, 100 m antes de confluencia con río Jarpa. |
| E-03 | Rio Cunan, 100 m aguas abajo de unión ríos Chalhuan y Jarpa. |
| E-04 | Rio Cunan, altura de puente Muqui. |
| E-05 | Rio Cunan, puente La Perla - barrio La Perla Chupaca. |
| E-06 | Rio Cunan, altura del puente Cunan. |

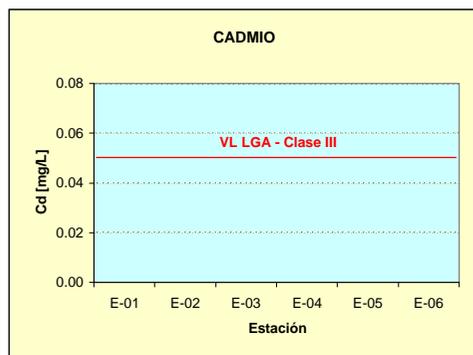
| Estación | E-01 | E-02 | E-03 | E-04 | E-05 | E-06 |
| Cd [mg/L] | <0.010 | <0.010 | <0.010 | <0.010 | <0.010 | <0.010 |

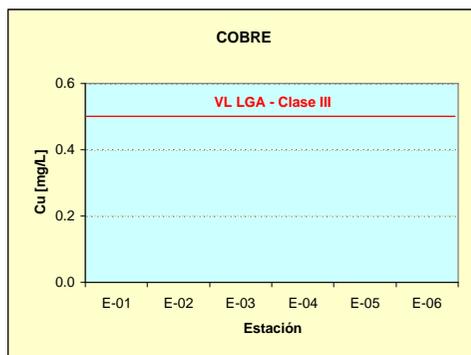
| Estación | E-01 | E-02 | E-03 | E-04 | E-05 | E-06 |
| Cu [mg/L] | <0.005 | <0.005 | <0.005 | <0.005 | <0.005 | <0.005 |

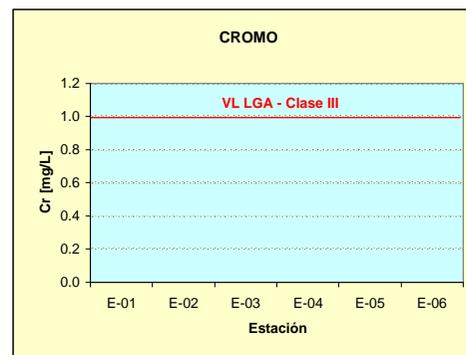
| Estación | E-01 | E-02 | E-03 | E-04 | E-05 | E-06 |
| Cr [mg/L] | <0.050 | <0.050 | <0.050 | <0.050 | <0.050 | <0.050 |

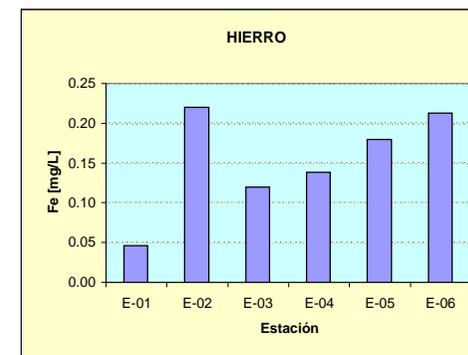
| Estación | E-01 | E-02 | E-03 | E-04 | E-05 | E-06 |
| Fe [mg/L] | 0.046 | 0.220 | 0.120 | 0.138 | 0.180 | 0.213 |

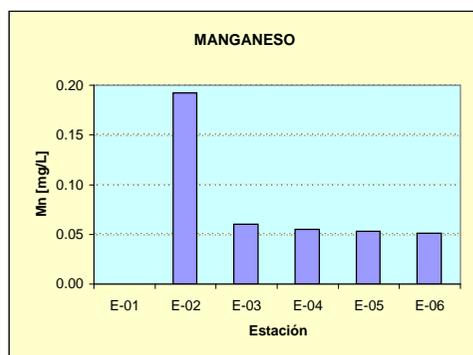
| Estación | E-01 | E-02 | E-03 | E-04 | E-05 | E-06 |
| Mn [mg/L] | <0.025 | 0.192 | 0.060 | 0.055 | 0.053 | 0.051 |

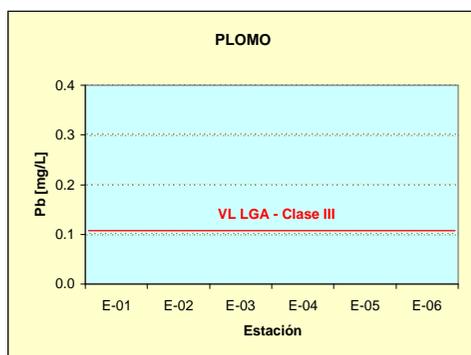
| Estación | E-01 | E-02 | E-03 | E-04 | E-05 | E-06 |
| Pb [mg/L] | <0.025 | <0.025 | <0.025 | <0.025 | <0.025 | <0.025 |

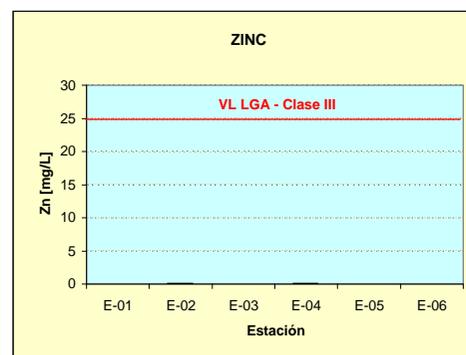
| Estación | E-01 | E-02 | E-03 | E-04 | E-05 | E-06 |
| Zn [mg/L] | <0.038 | 0.130 | 0.045 | 0.052 | 0.044 | 0.046 |

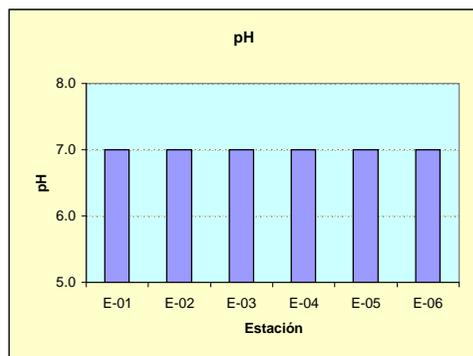
| Estación | E-01 | E-02 | E-03 | E-04 | E-05 | E-06 |
| pH | 7.00 | 7.00 | 7.00 | 7.00 | 7.00 | 7.00 |

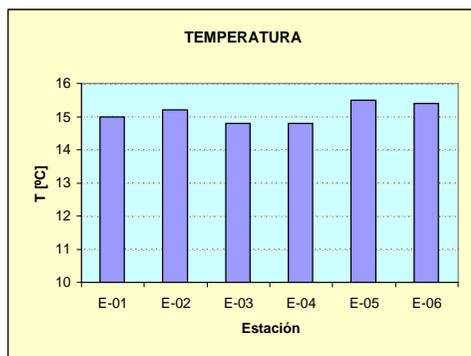
| Estación | E-01 | E-02 | E-03 | E-04 | E-05 | E-06 |
| T [°C] | 15.0 | 15.2 | 14.8 | 14.8 | 15.5 | 15.4 |

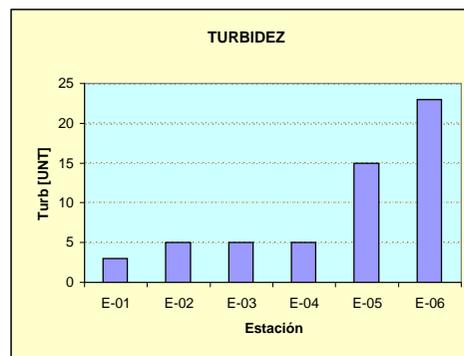
| Estación | E-01 | E-02 | E-03 | E-04 | E-05 | E-06 |
| [UNT] | 3.0 | 5.0 | 5.0 | 5.0 | 15.0 | 23.0 |

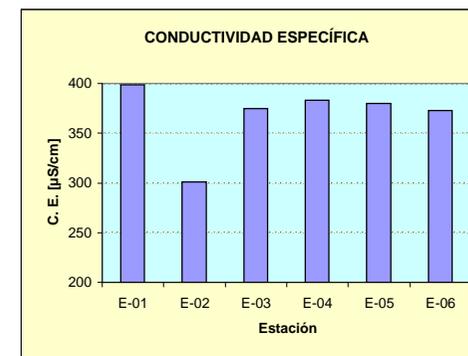
| Estación | E-01 | E-02 | E-03 | E-04 | E-05 | E-06 |
| [µS/cm] | 399 | 301 | 375 | 383 | 380 | 373 |

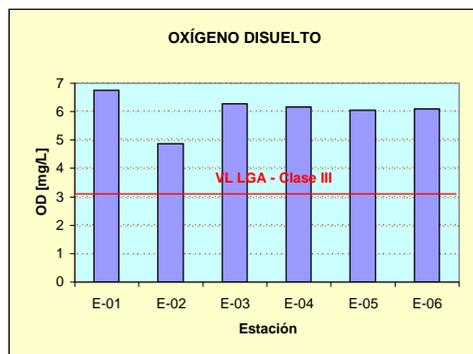
| Estación | E-01 | E-02 | E-03 | E-04 | E-05 | E-06 |
| OD [mg/L] | 6.750 | 4.880 | 6.270 | 6.160 | 6.050 | 6.090 |

- **Cadmio (Cd), cobre (Cu), cromo (Cr), plomo (Pb) y zinc (Zn):** En todas las estaciones de monitoreo del río Cunas y sus afluentes, las concentraciones de Cd, Cu, Cr, Pb y Zn no exceden los valores límite de la Ley General de Aguas - Clase III.
- **Oxígeno disuelto (OD):** En todas las estaciones evaluadas desde la E-01 hasta la E-06 se cumple con la LGA - Clase III para este parámetro.

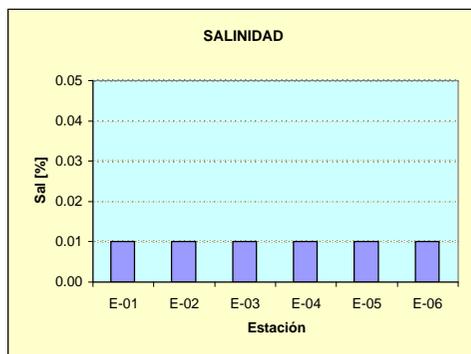
| Estación | E-01 | E-02 | E-03 | E-04 | E-05 | E-06 |
| Sal [%] | 0.01 | 0.01 | 0.01 | 0.01 | 0.01 | 0.01 |
