Ministerio  
de SaludDirección General  
de Salud Ambiental*“Decenio de las Personas con Discapacidad en el Perú”  
“Año del Centenario de Machu Picchu para el Mundo”***INFORME N° 00871 - 2011/DEPA-APRHI/DIGESA**

Asunto : Evaluación de resultados de análisis de muestras de agua de los vertimientos de aguas residuales de las empresas Gloria S.A. y Curtiembre Mantaro S.A., así como de la quebrada Huaycoloro tomadas por DIGESA y DESA Lima Este el 06 de diciembre de 2010

Fecha : 03 de marzo de 2011

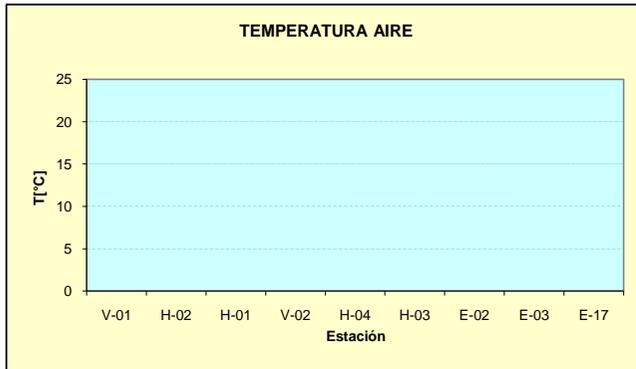
### VARIACIONES DE PARÁMETROS EN LA QUEBRADA HUAYCOLORO - 06 DICIEMBRE 2010

| Estación | V-01 | H-02 | H-01 | V-02 | H-04 | H-03 | E-02 | E-03 | E-17 |
| T [°C] | - | - | - | - | - | - | - | - | - |

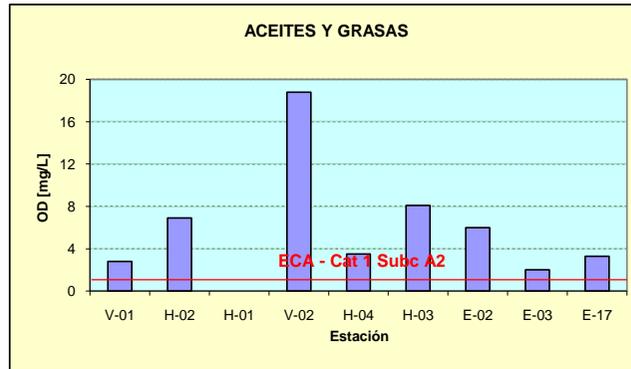
| Estación | V-01 | H-02 | H-01 | V-02 | H-04 | H-03 | E-02 | E-03 | E-17 |
| [mg/L] | 2,8 | 6,9 | <1,0 | 18,8 | 3,5 | 8,1 | 6,0 | 2,0 | 3,3 |

Las aguas de la quebrada Huaycoloro, en el punto de muestreo H-02 (aguas abajo del vertimiento) para MEH y en los puntos de muestreo H-01 y H-02 para STD y DBO, presenta valores que son mayores a los ECA para Agua del Decreto Supremo N° 002-2008-MINAM - Categoría 1, Subcategoría A2, no cumpliendo con la referida norma nacional; sin embargo, en el punto H-01 (aguas arriba del vertimiento) el resultado de MEH cumple con la indicada norma nacional.

Del párrafo anterior, se observa concentraciones de MEH, DBO y Cr que no cumplen con los ECA para Agua, aguas abajo del vertimiento de Curtiembre Titán S.A., debido al impacto negativo causado por las altas concentraciones de 18,8 mg/L, 74,5 mg/L y 11,89 mg/L de MEH, DBO y Cr (agente cancerígeno), respectivamente, del efluente (V-02) de la empresa Curtiembre Titán S.A.

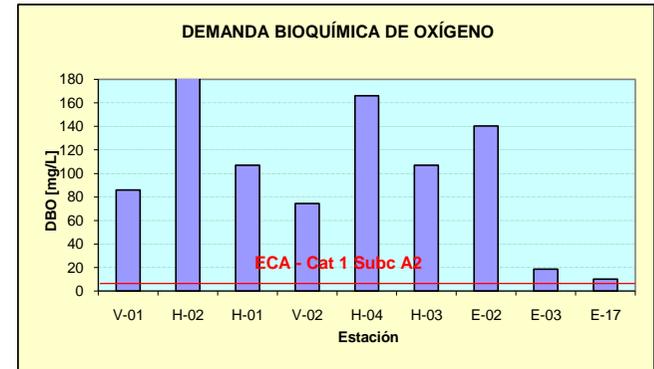
| Estación | V-01 | H-02 | H-01 | V-02 | H-04 | H-03 | E-02 | E-03 | E-17 |
| [mg/L] | 86,0 | 318,7 | 107,0 | 74,5 | 166,0 | 107,0 | 140,3 | 18,6 | 10,2 |

De lo anterior, se detecta un incremento en las concentraciones de los parámetros MEH y DBO, aguas abajo del vertimiento GLORIA S.A., debido al impacto negativo causado por las concentraciones significativas de 2,8 mg/L y 86,0 mg/L de MEH y DBO, respectivamente, del efluente (V-01) de la empresa GLORIA S.A. y otras fuentes por identificar.

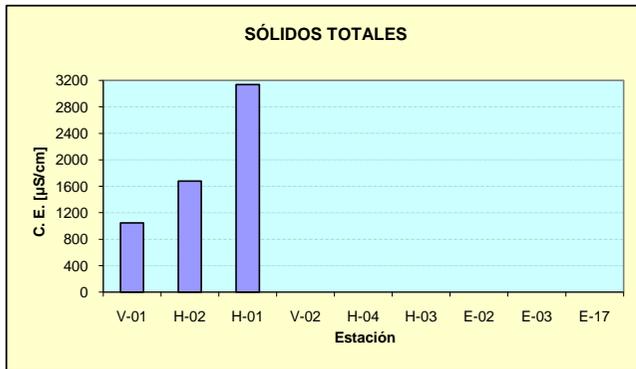
| Estación | V-01 | H-02 | H-01 | V-02 | H-04 | H-03 | E-02 | E-03 | E-17 |
| [mg/L] | 1044,0 | 1678 | 3135 | - | - | - | - | - | - |

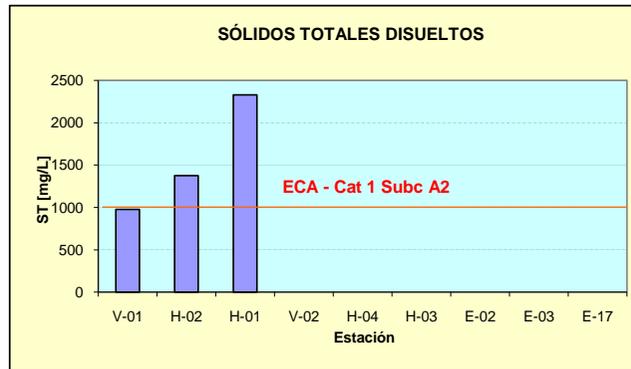
| Estación | V-01 | H-02 | H-01 | V-02 | H-04 | H-03 | E-02 | E-03 | E-17 |
| [mg/L] | 978 | 1374 | 2331 | - | - | - | - | - | - |

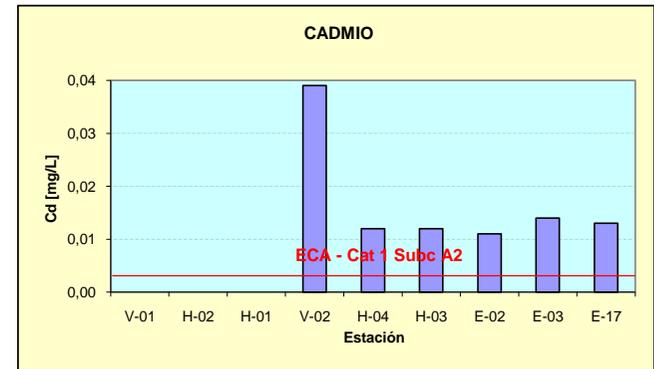
| Estación | V-01 | H-02 | H-01 | V-02 | H-04 | H-03 | E-02 | E-03 | E-17 |
| [mg/L] | - | - | - | 0,039 | 0,012 | 0,012 | 0,011 | 0,014 | 0,013 |

La quebrada Huaycoloro, en el punto de muestreo H-04 (aguas abajo del vertimiento) para Cr y en los puntos de muestreo H-03 y H-04, las concentraciones de MEH, DBO, Cd y Fe, presenta valores que son mayores a los ECA para Agua del Decreto Supremo N° 002-2008-MINAM - Categoría 1, Subcategoría A2, no cumpliendo con la referida norma nacional sin embargo, en el punto H-03 (aguas arriba del vertimiento) el resultado de Cr cumple con la indicada norma.

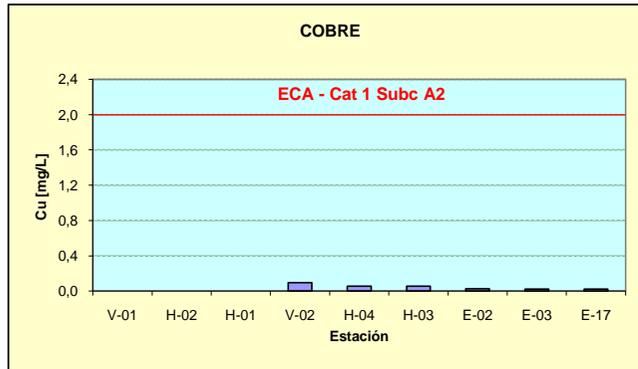
VARIACIONES DE METALES PESADOS EN LA QUEBRADA HUAYCOLORO - 06 DICIEMBRE 2010

| Estación | V-01 | H-02 | H-01 | V-02 | H-04 | H-03 | E-02 | E-03 | E-17 |
| Cu [mg/L] | - | - | - | 0,096 | 0,054 | 0,054 | 0,028 | 0,021 | 0,021 |

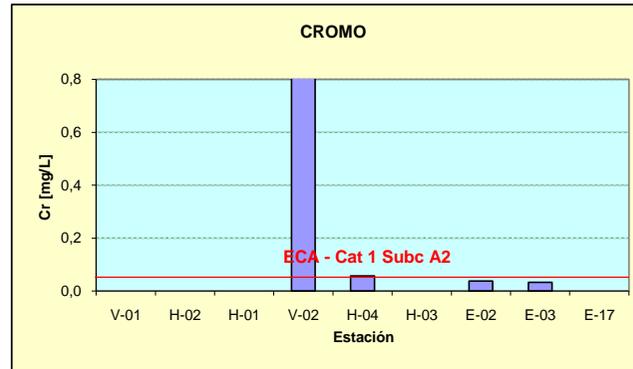
| Estación | V-01 | H-02 | H-01 | V-02 | H-04 | H-03 | E-02 | E-03 | E-17 |
| Cr [mg/L] | - | - | 0,000 | 11,89 | 0,057 | <0,028 | 0,038 | 0,033 | <0,028 |

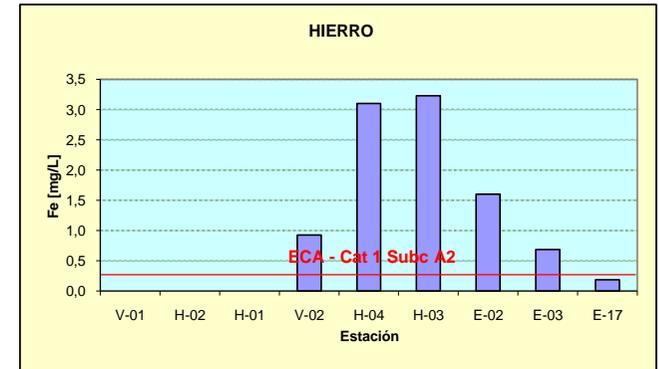
| Estación | V-01 | H-02 | H-01 | V-02 | H-04 | H-03 | E-02 | E-03 | E-17 |
| Fe [mg/L] | - | - | - | 0,928 | 3,100 | 3,230 | 1,600 | 0,688 | 0,189 |

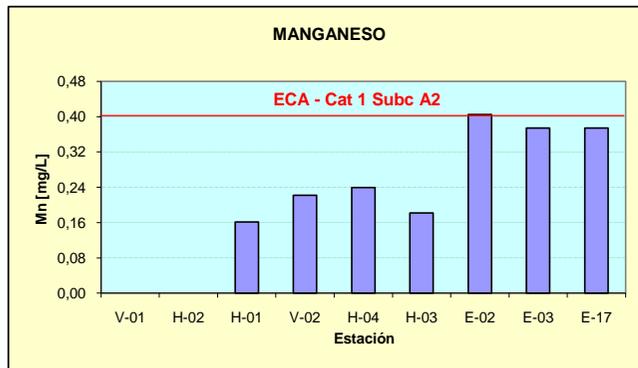
| Estación | V-01 | H-02 | H-01 | V-02 | H-04 | H-03 | E-02 | E-03 | E-17 |
| Mn [mg/L] | - | - | 0,161 | 0,222 | 0,239 | 0,182 | 0,405 | 0,374 | 0,374 |

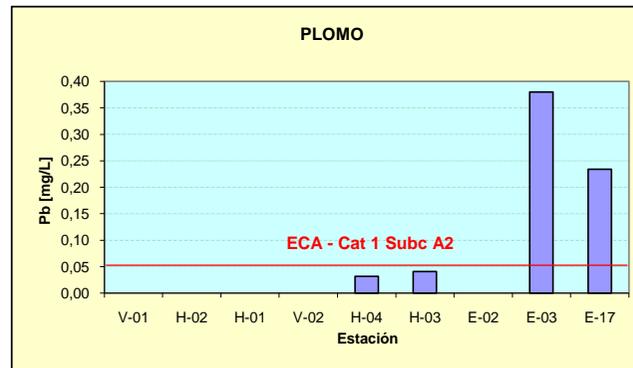
| Estación | V-01 | H-02 | H-01 | V-02 | H-04 | H-03 | E-02 | E-03 | E-17 |
| Pb [mg/L] | - | - | - | <0,025 | 0,032 | 0,041 | <0,025 | 0,380 | 0,234 |

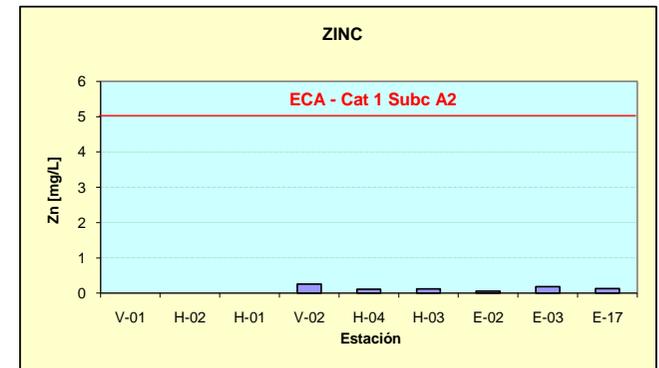
| Estación | V-01 | H-02 | H-01 | V-02 | H-04 | H-03 | E-02 | E-03 | E-17 |
| Zn [mg/L] | - | - | - | 0,261 | 0,111 | 0,121 | 0,059 | 0,180 | 0,131 |

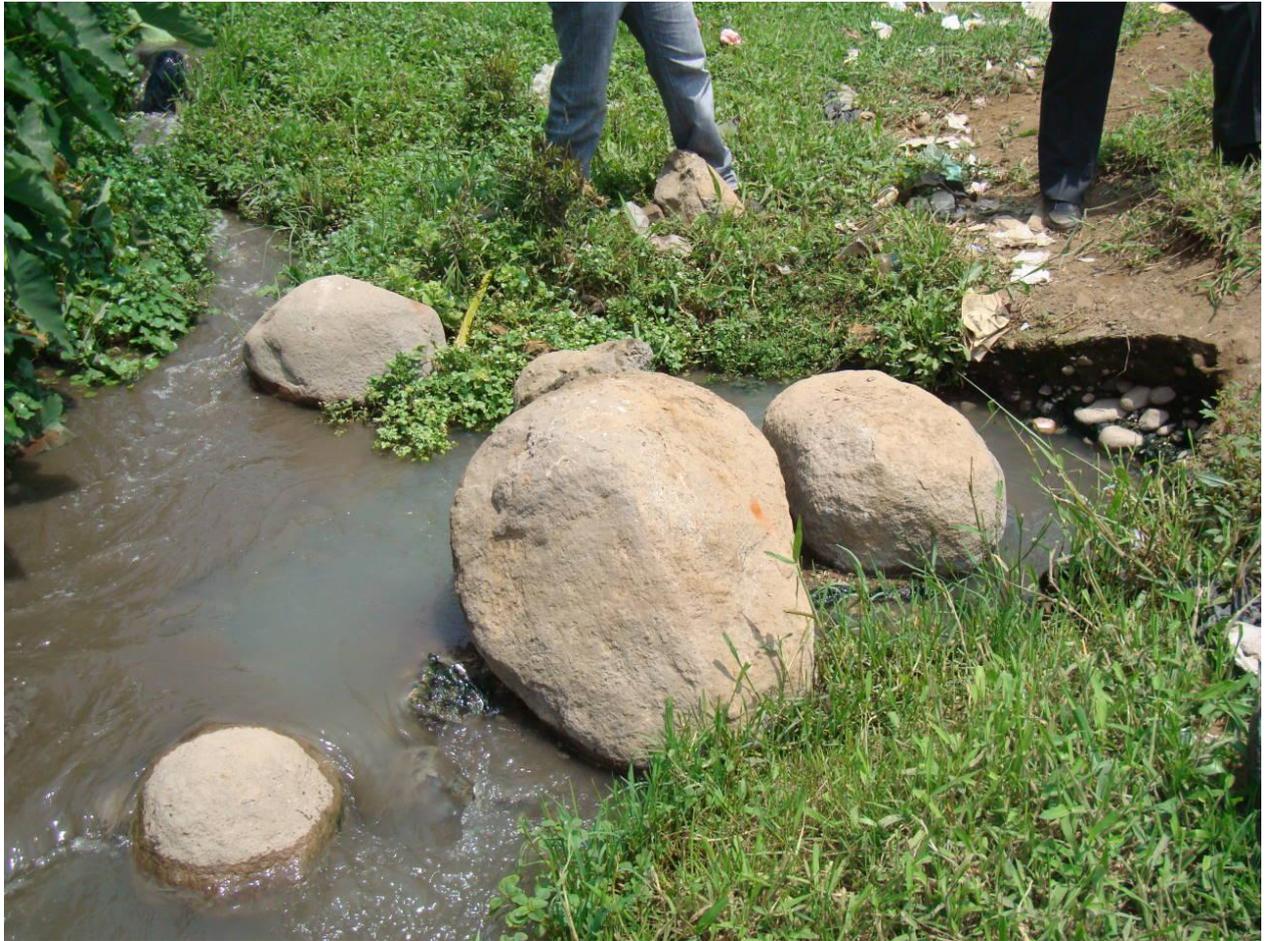
V-01: Vertimiento de Gloria S.A.

Exigir a las citadas empresas tomar las acciones técnicas necesarias para controlar el vertimiento de los agentes contaminantes a la quebrada Huaycoloro, así como a otras fuentes contaminantes.

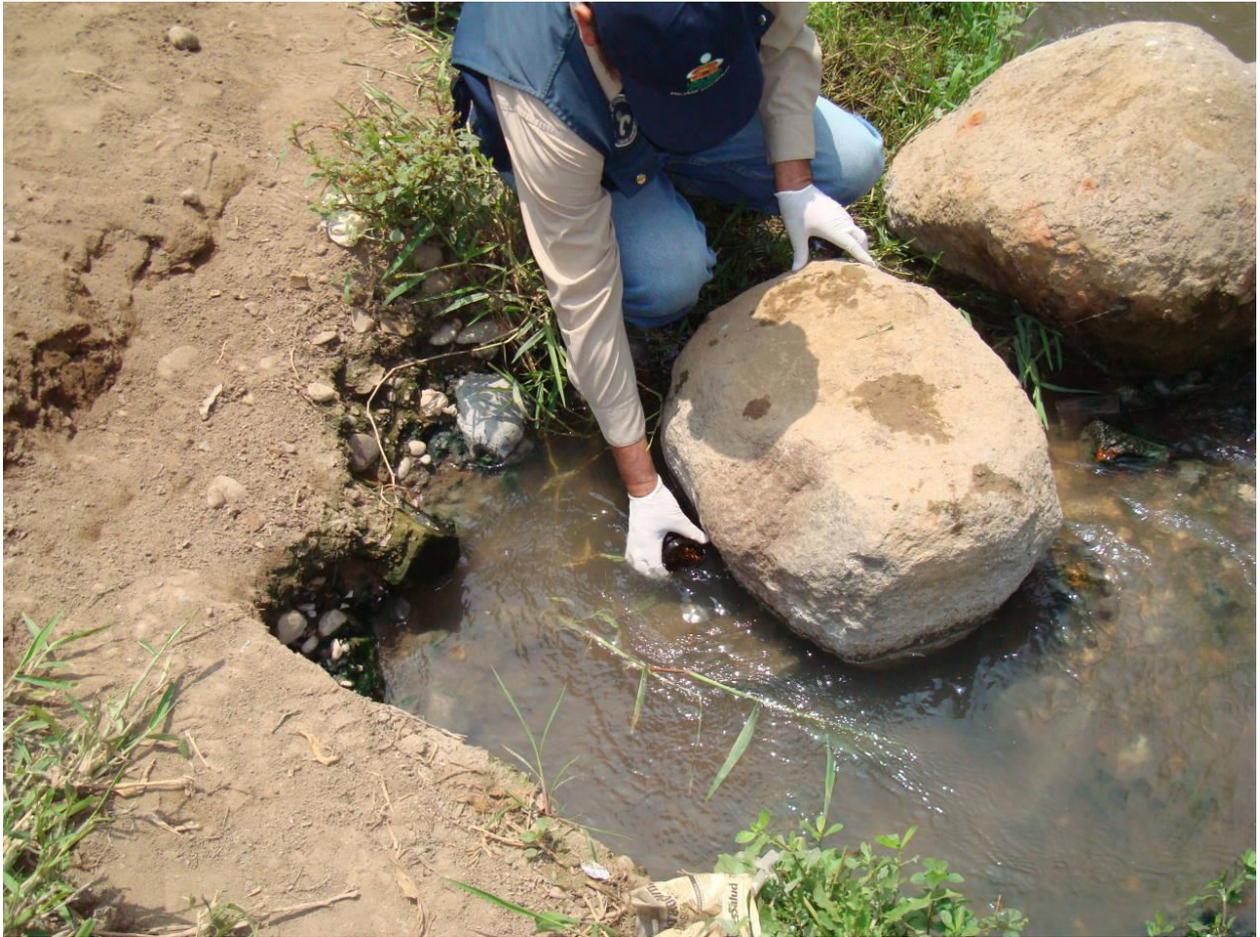
**V-01: Vertimiento de Gloria S.A. - Toma de muestra para análisis de aceites y grasas.**

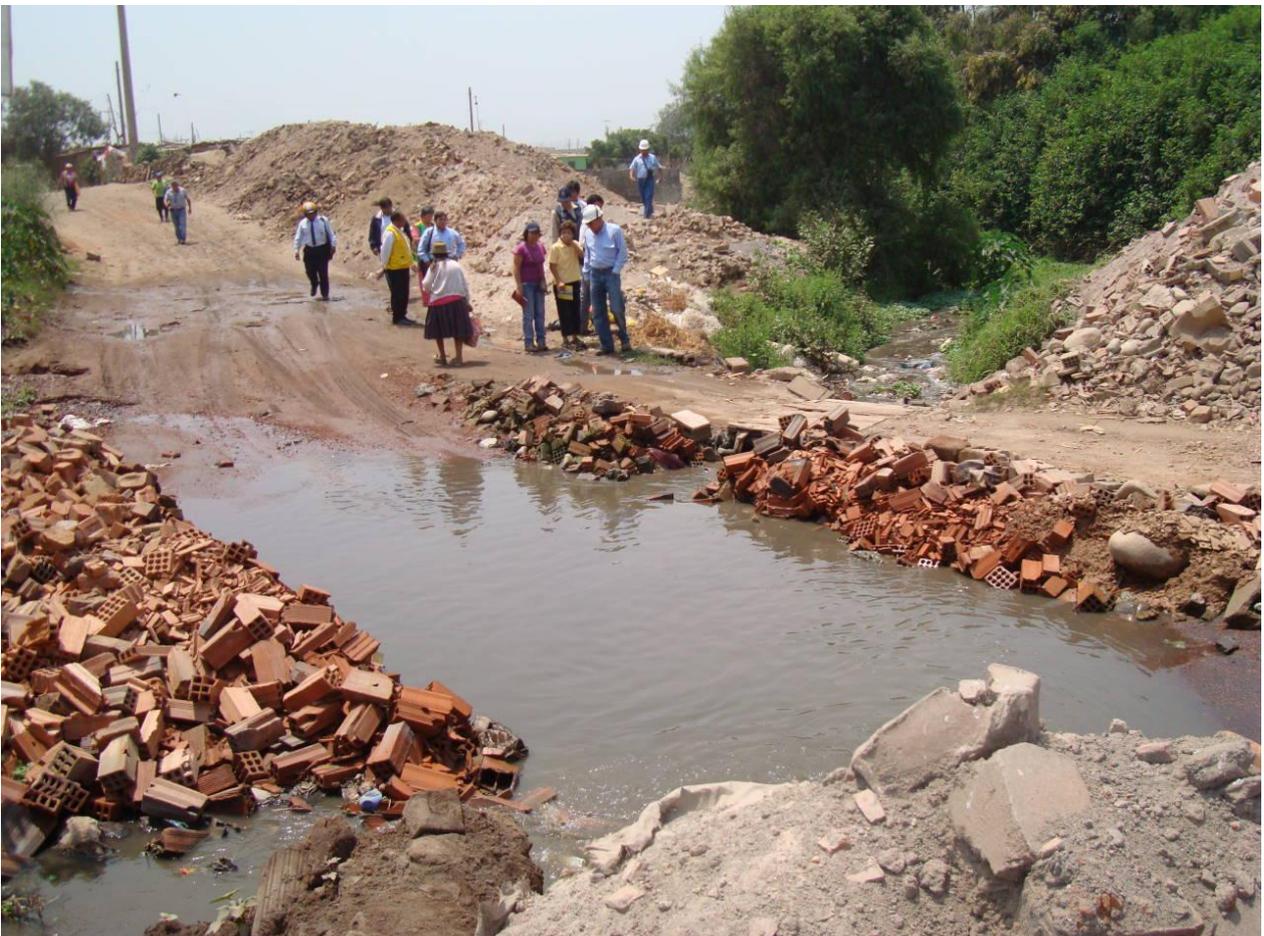
**H-01: Quebrada Huaycoloro, puente Sta. Rosa, 50 m aguas arriba efluente GLORIA S.A.**

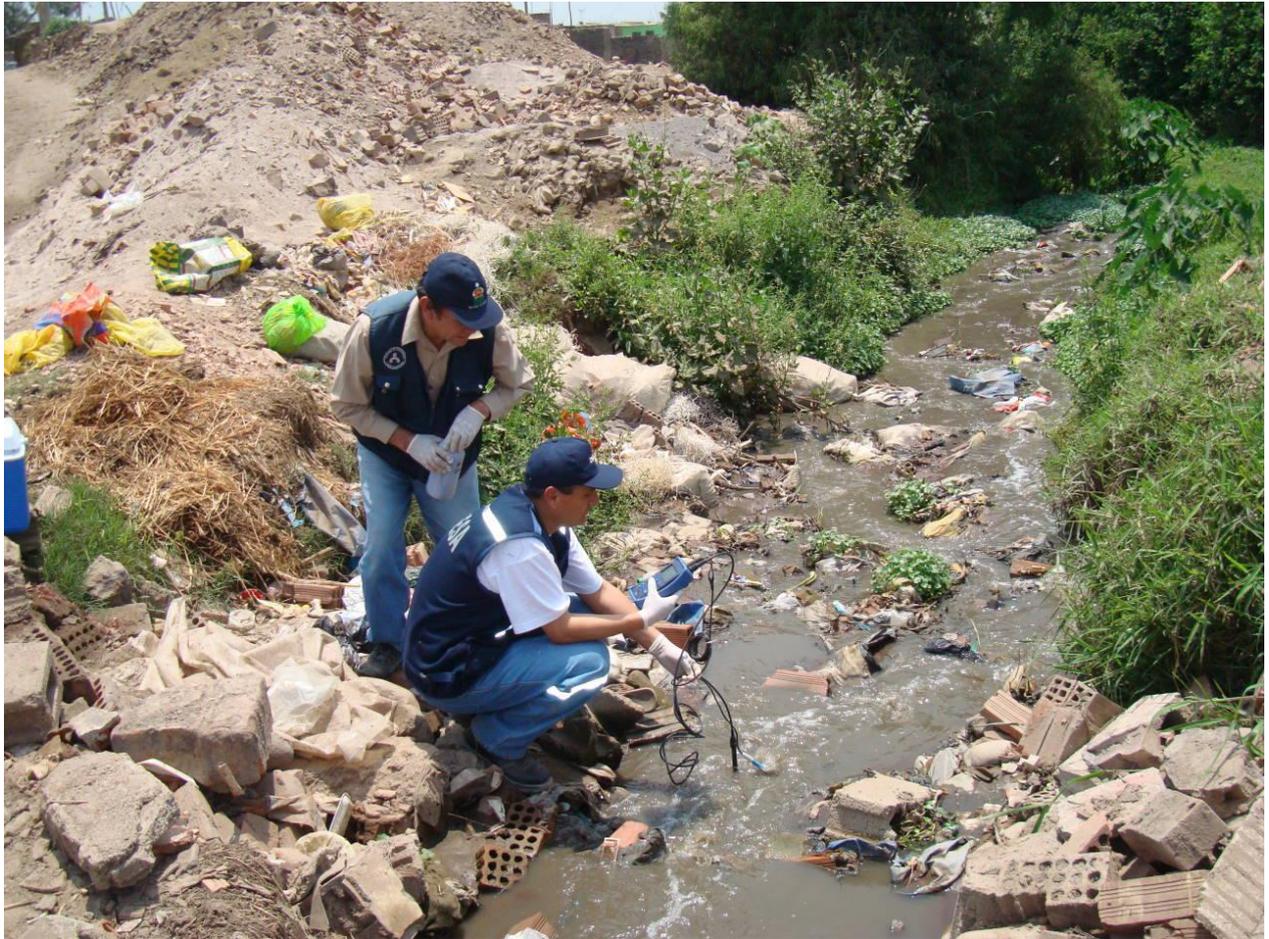
**H-01: Quebrada Huaycoloro, toma de muestras.**

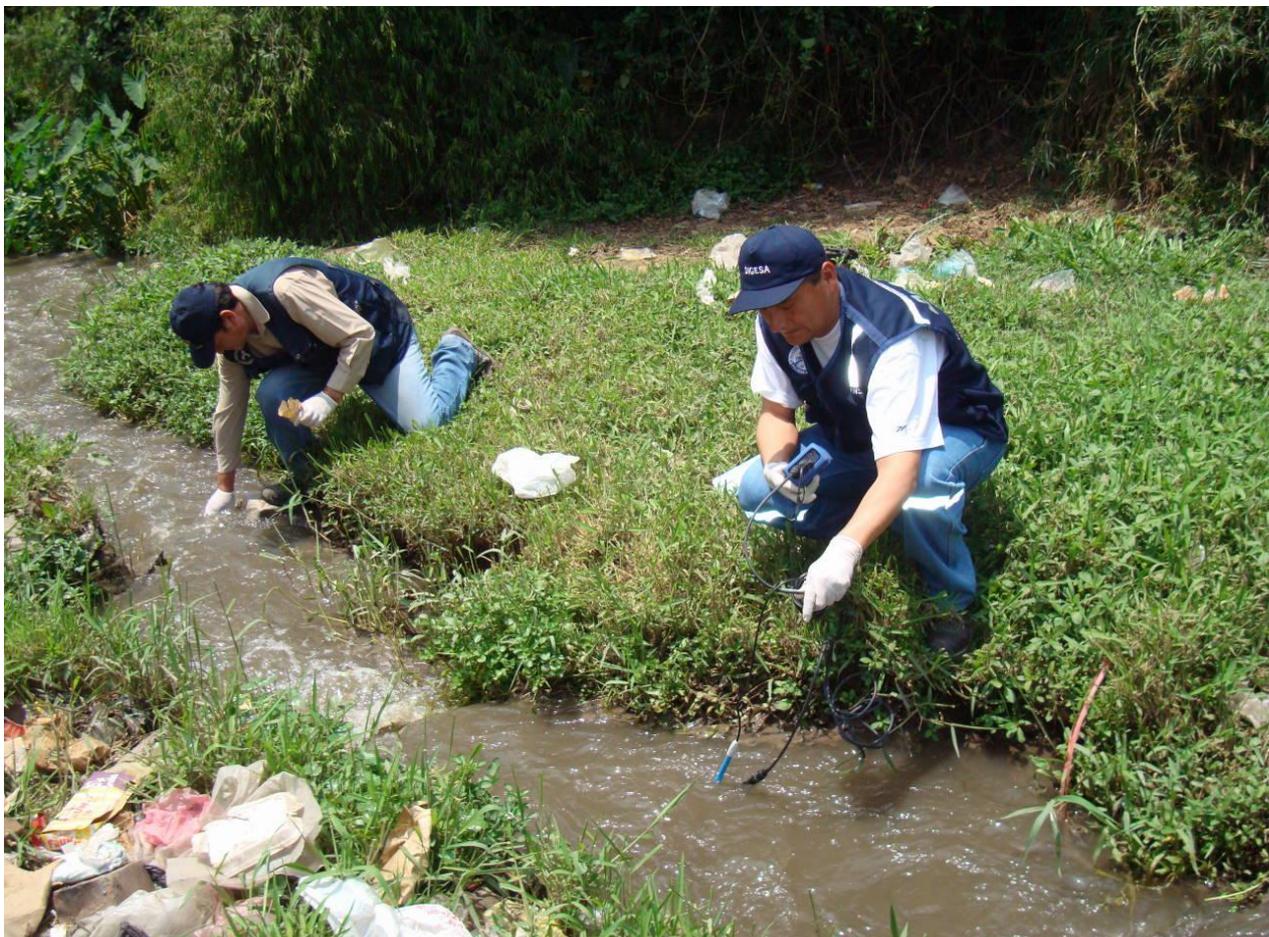
**H-02: Quebrada Huaycoloro, 50 m aguas abajo de efluente GLORIA S.A.**

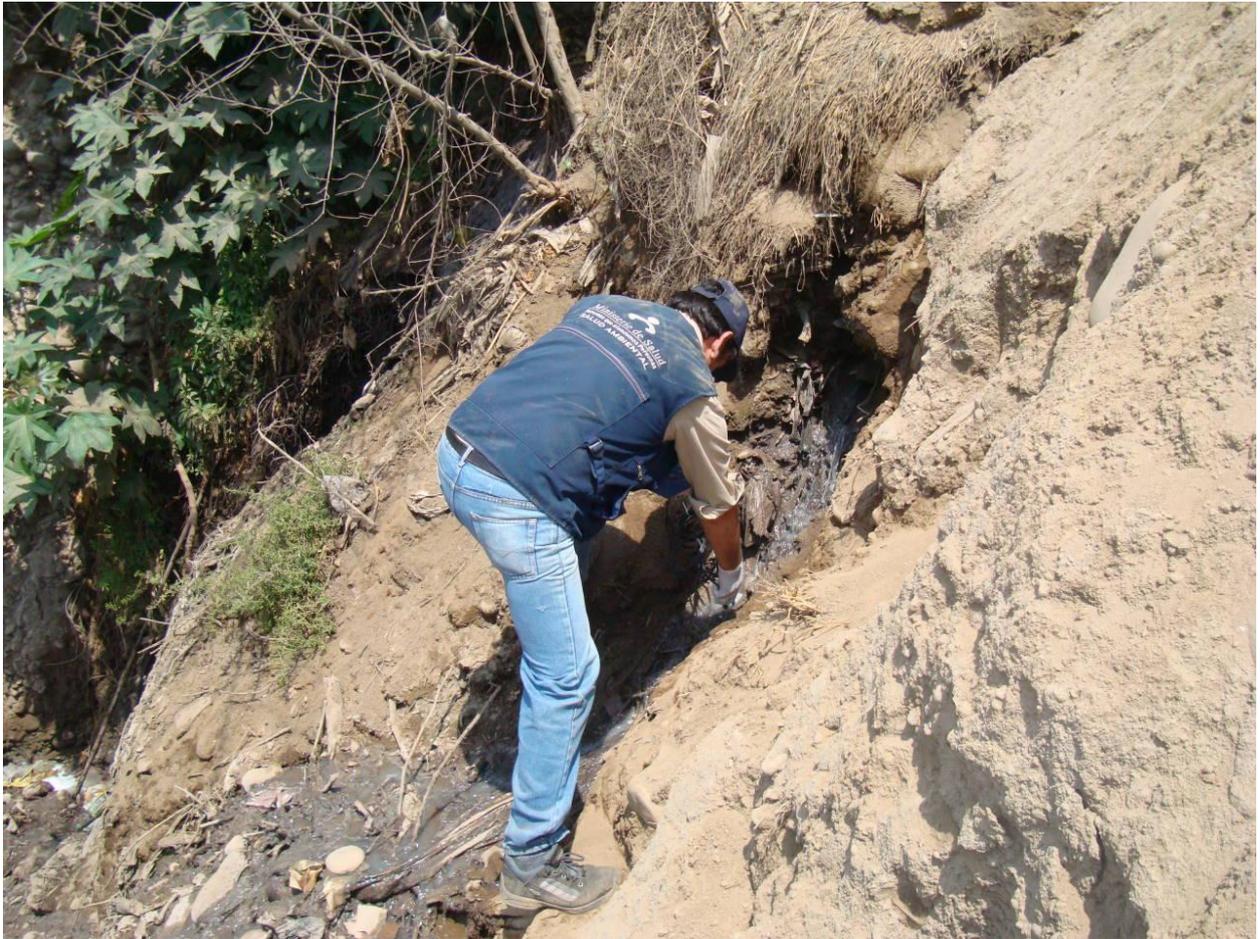
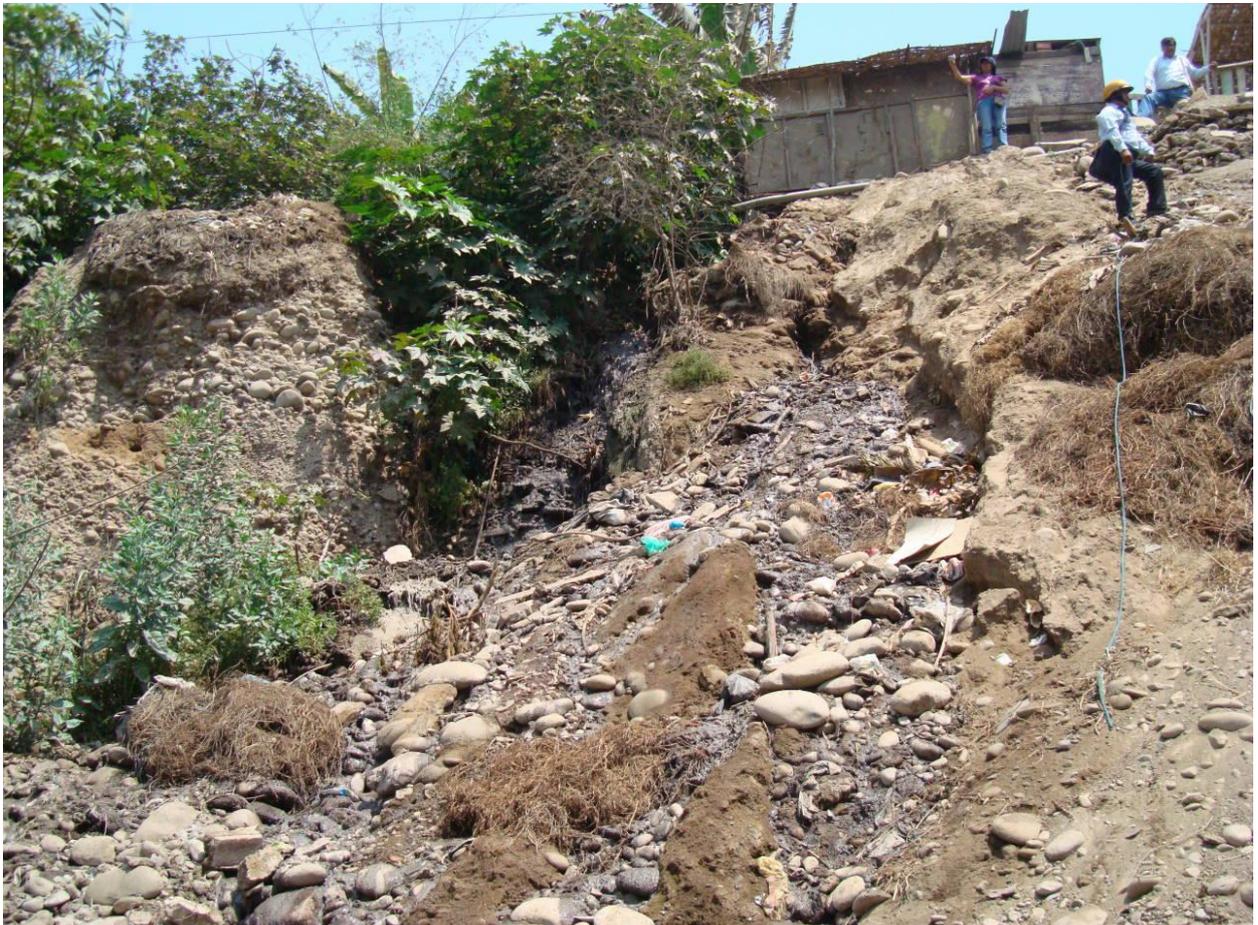
V-02: Vertimiento de Curtiembre Titán S.A.

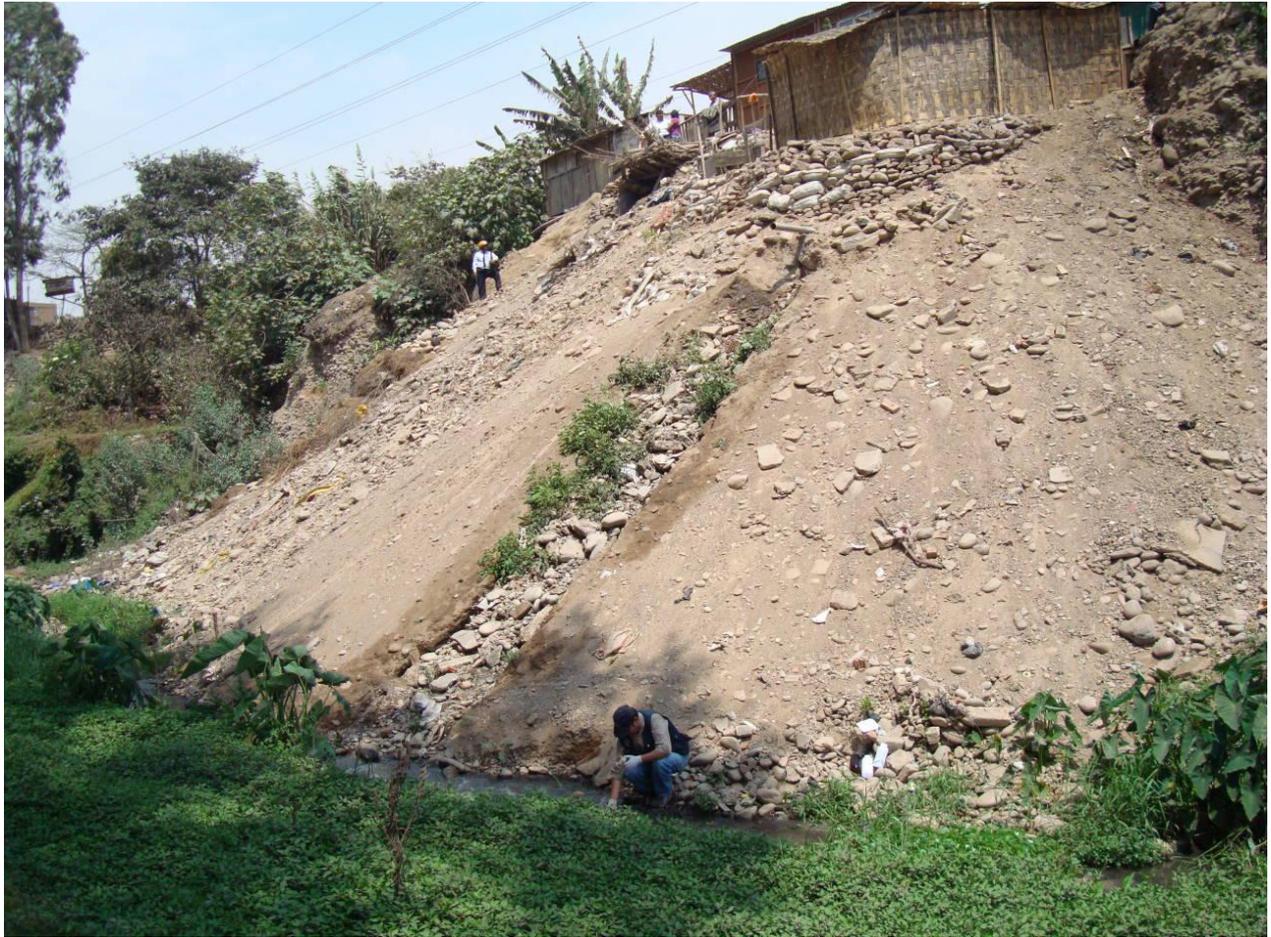
**H-03: Q. Huaycoloro, 50 m aguas abajo de vertimiento de Curtiembre Titán S.A.**

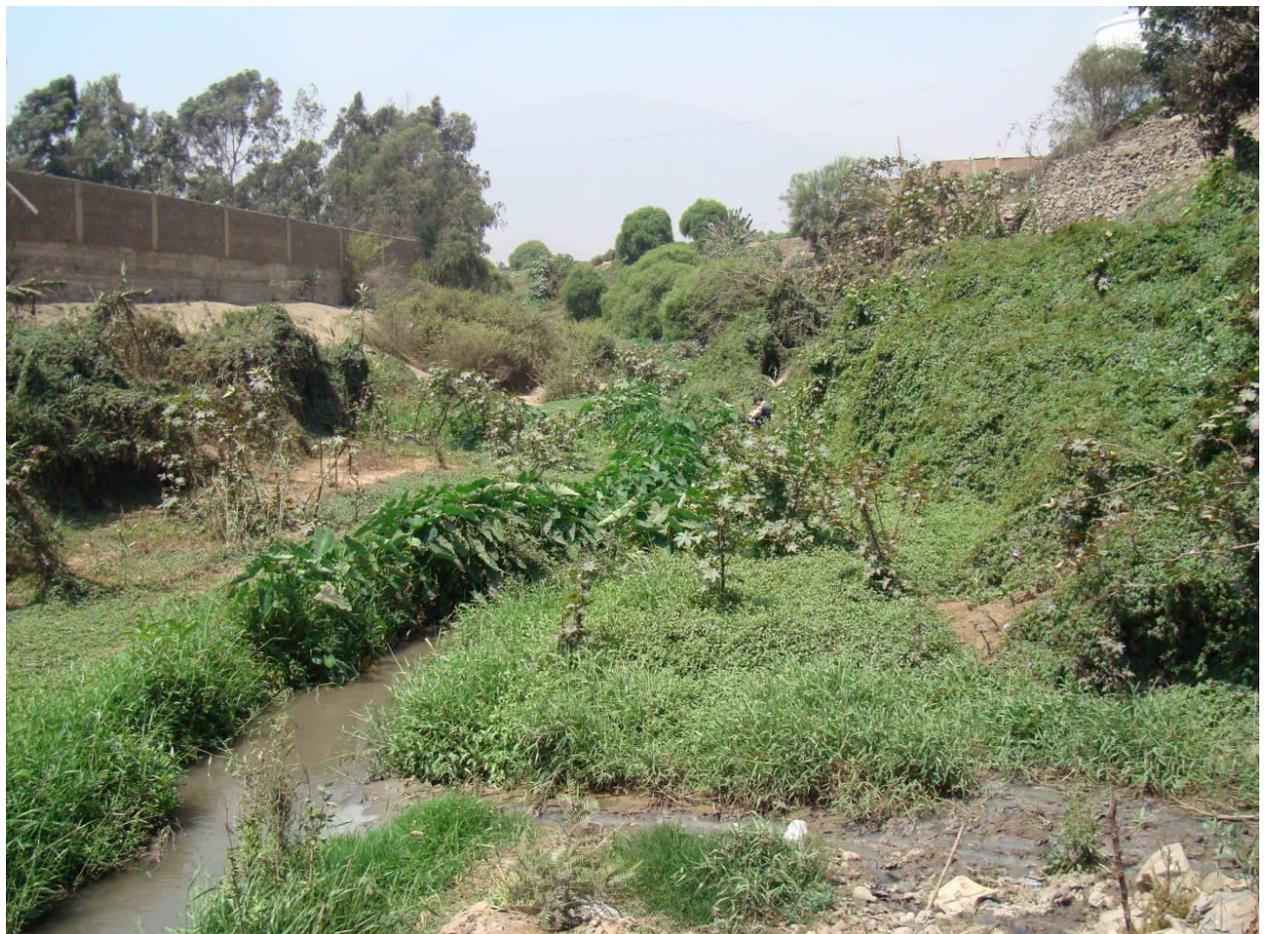
**H-04: Quebrada Huaycoloro, 50 m aguas arriba de vertimiento de Curtiembre Titán S.A.**
