**INFORME N° 001106 - 2010/DEPA-APRHI/DIGESA**

Asunto : Vigilancia Sanitaria participativa de los ríos Ramis y Suches, y evaluación de resultados, en cumplimiento del Acta de la 18ava. Reunión Extraordinaria de la Comisión Multisectorial Cuenca del río Ramis suscrita el 22/01/2010 en la ciudad de Puno.

Fecha : 25 de marzo de 2010

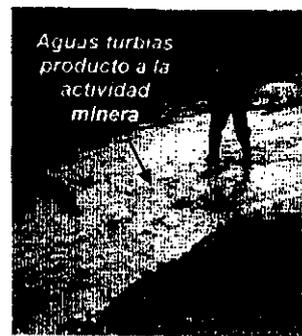
*Río Anccocala*

Por el lado derecho de la localidad Oriental discurre el río Anccocala, cuyas aguas se observaron turbias debido a la actividad minera intensa de esta zona, que en la actualidad es el causante del impacto al río Grande que aguas abajo se denomina río Crucero.
