# Proyecto Camisea

## MONITOREO DE LOS RECURSOS HÍDRICOS Y SUELOS POR DERRAME DE LÍQUIDOS DE GAS NATURAL EN KP 125 + 487 MANATARUSHIATO

## **INFORME TÉCNICO DE LA INTERVENCIÓN DE LA DIGESA EN LA ZONA DE LA 6ta. FALLA OCURRIDA EN EL DUCTO DE LÍQUIDOS DE GAS NATURAL DEL SISTEMA DE TRANSPORTE DEL PROYECTO CAMISEA**

### **ANOMALÍA EN DUCTO DE LGN KP 125 + 487 – KEPASHIATO**

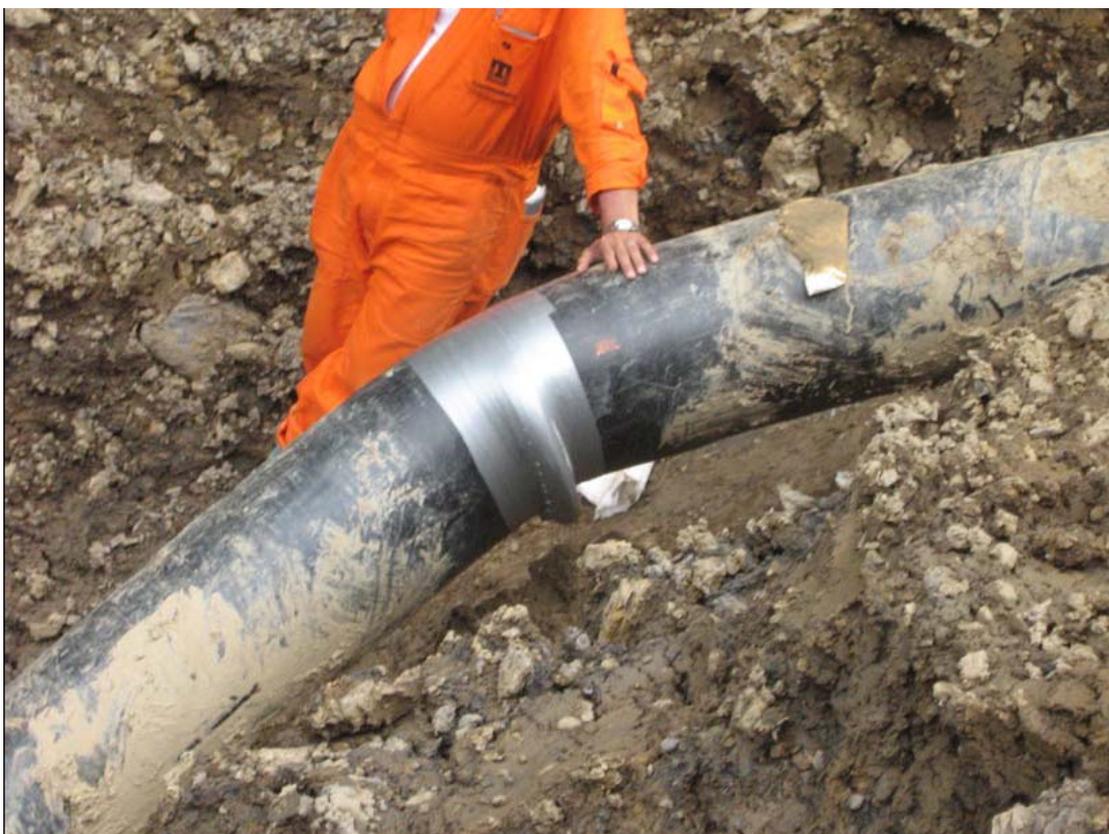
Vista del tramo fallado, nótese el pliegue formado.

Para extraer y reparar el tramo de tubería donde ocurrió la falla, la empresa aisló (mediante la instalación de válvulas temporales de cierre) un tramo de aproximadamente 80 metros del ducto de Líquidos de Gas Natural, procediendo a despresurizar dicho tramo, drenar el líquido de gas natural y almacenarlo en tanques portátiles.

Completada la operación de venteo y drenaje, la empresa procedió a cortar y reemplazar el tramo de tubería fallada, de una longitud aproximada de 10 metros.

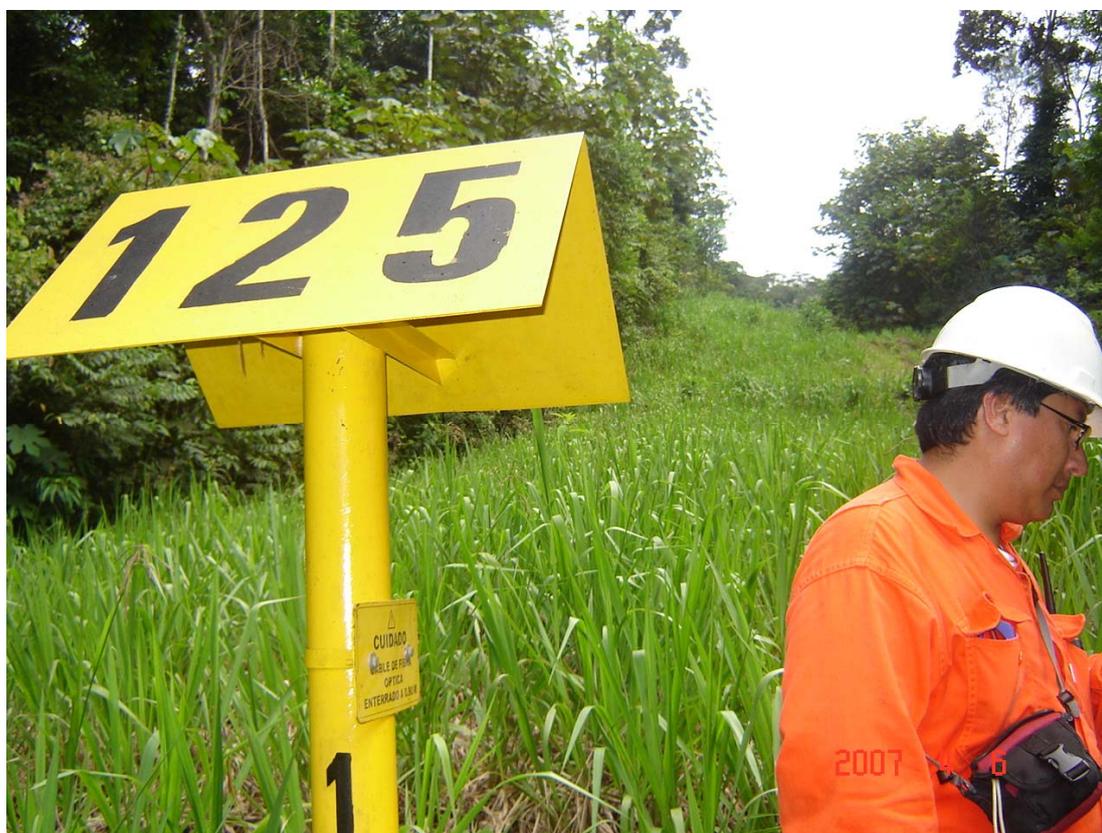
En la foto se observa la ubicación del KP 125 del Derecho de Vía

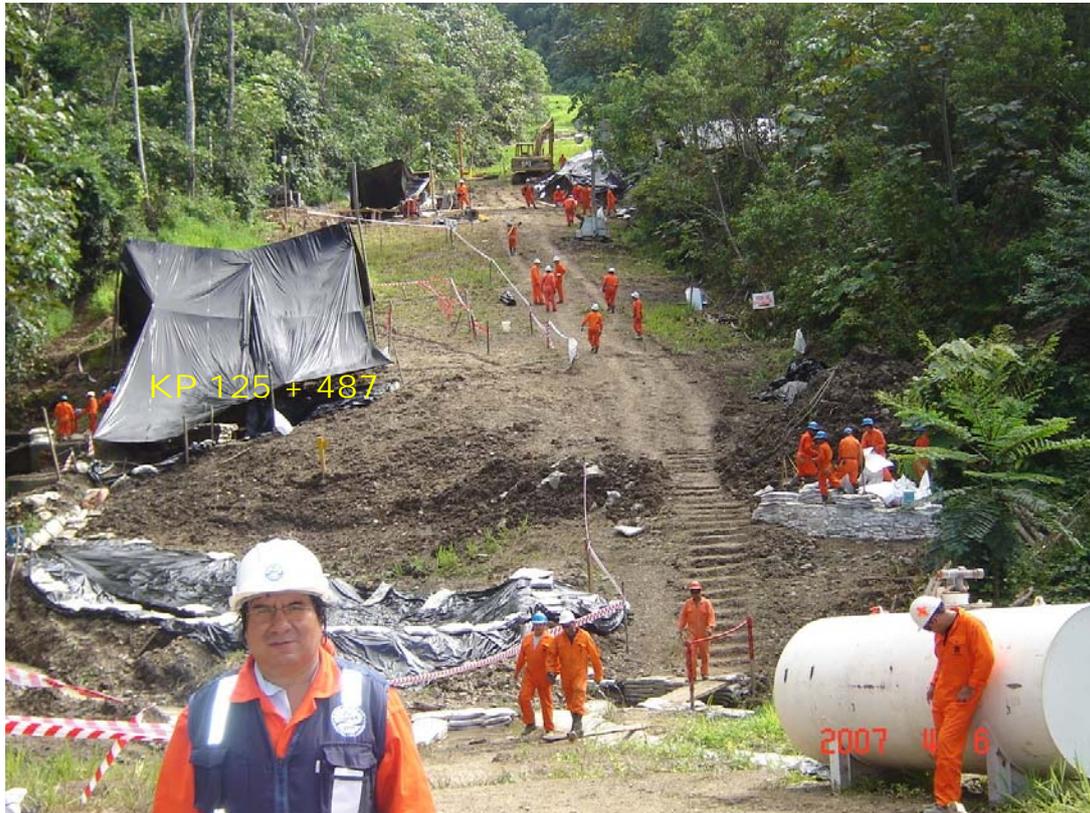
En la foto se aprecia una vista panorámica de la zona del incidente, debajo de la caseta que esta forrado con plástico negro se encuentra la tubería averiada.

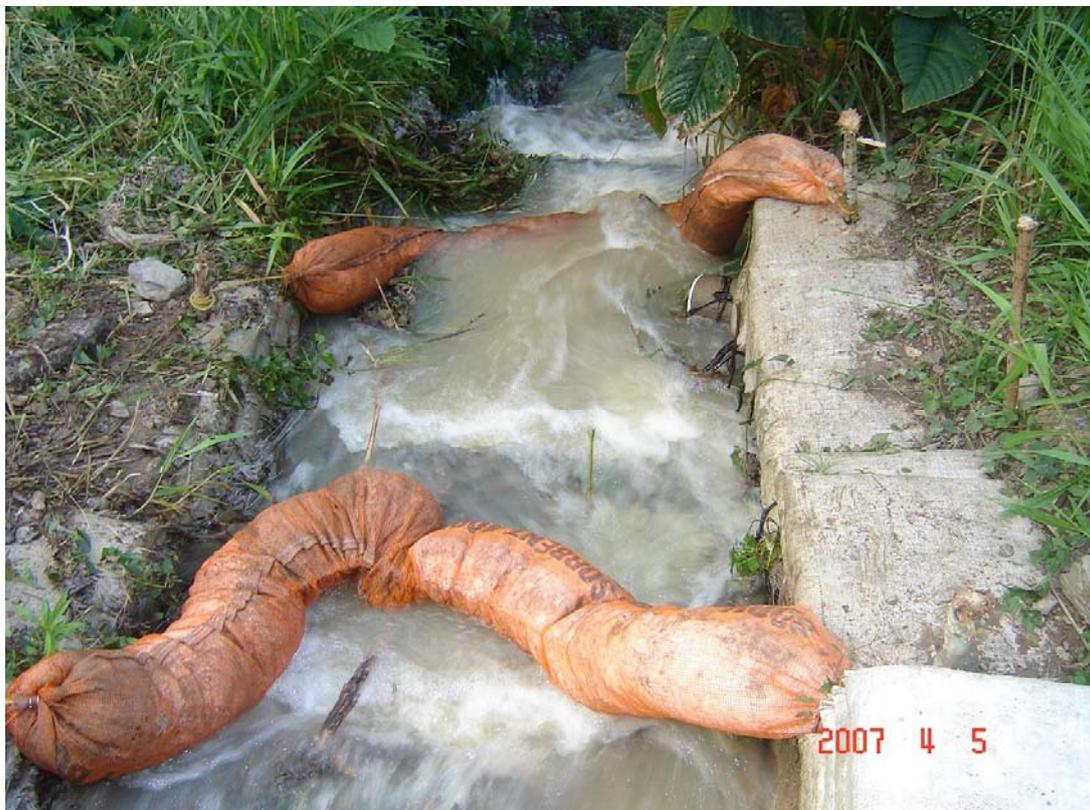
En la foto se observa salchichas oleofílicas colocadas en la quebrada S/N aguas abajo del punto del incidente.

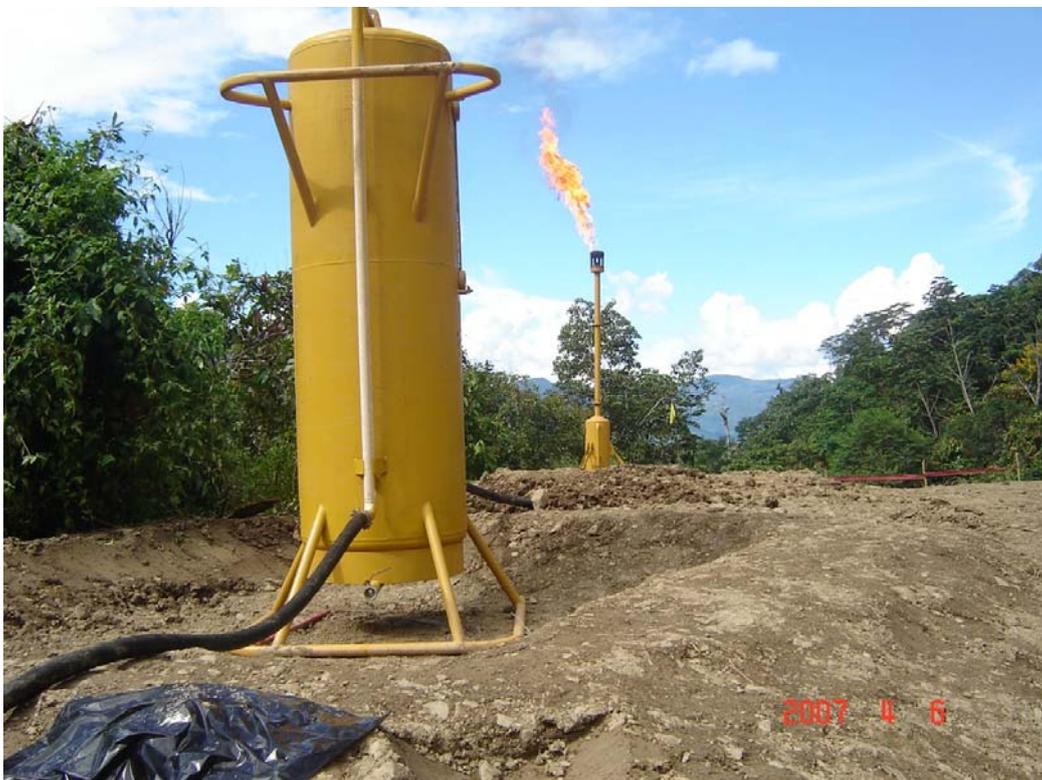
En la foto se observa el TK de choque en donde se separan los líquidos de los gases provenientes de la tubería averiada, los líquidos son almacenados y los gases son quemados en el flare.

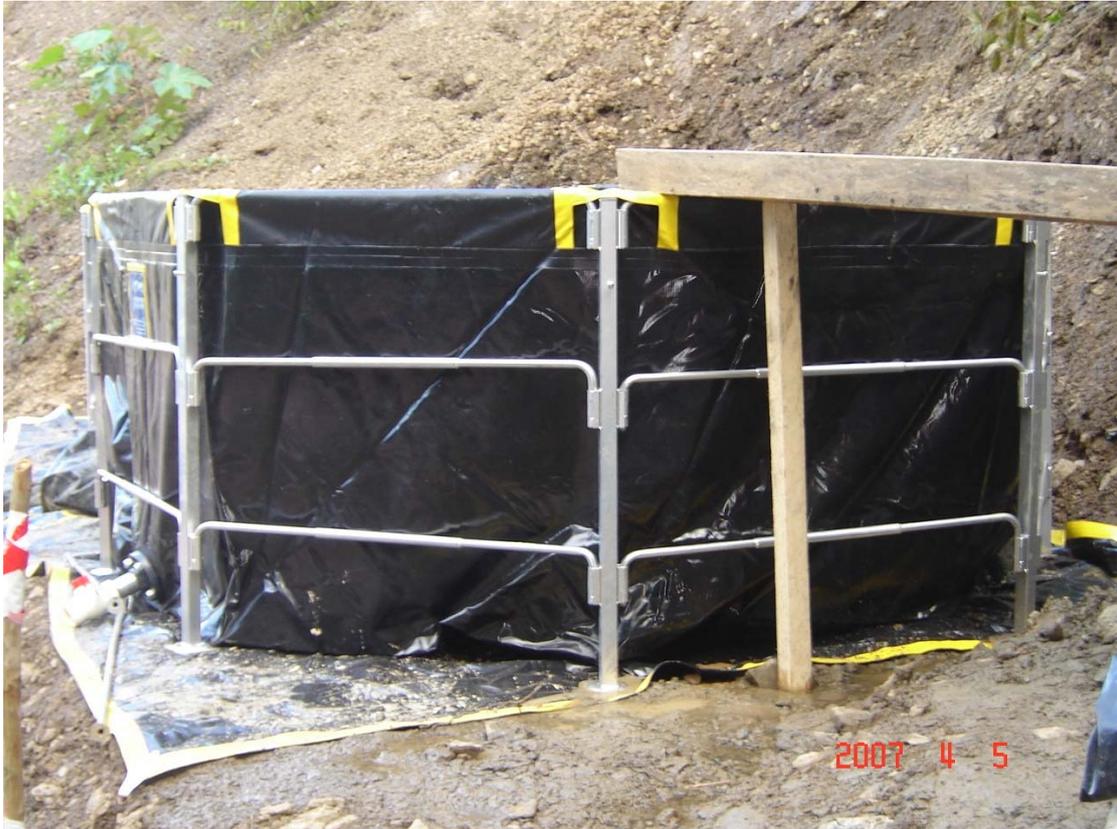
En la foto se observa 02 TKs de 2000 galones c/u, para la recuperación de hidrocarburos líquidos en el caso que exista alguna contingencia.

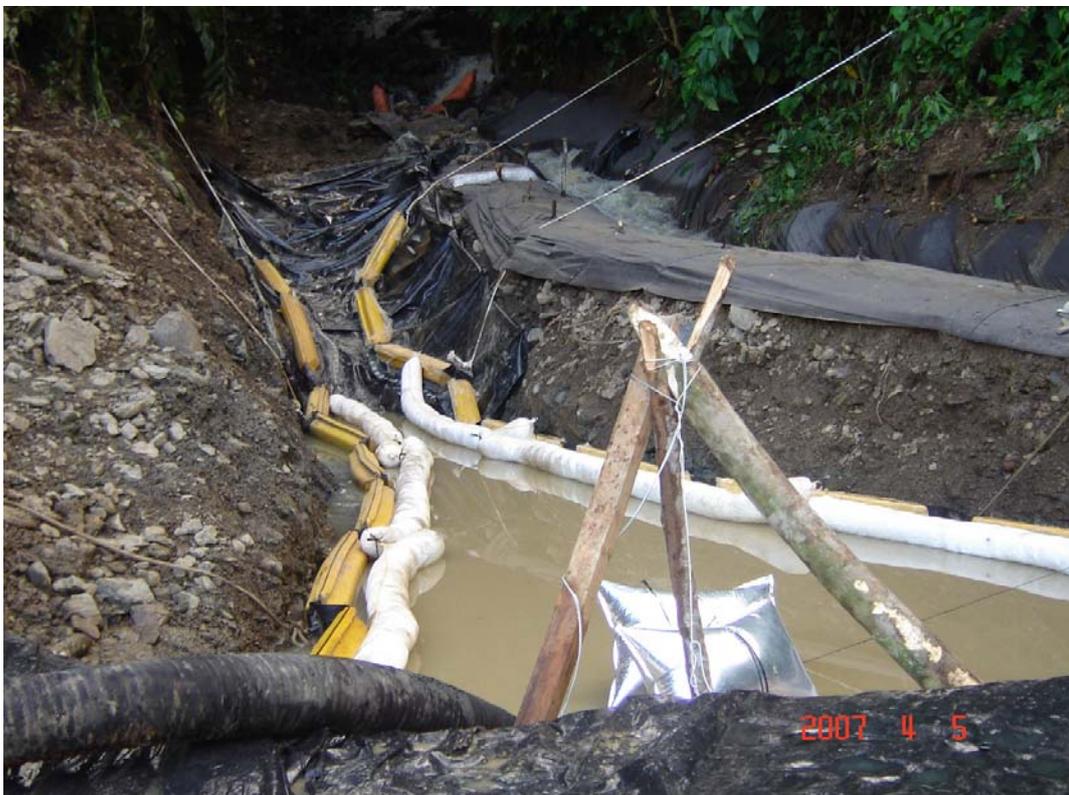
En la foto se observa uno de los puntos de contención, para evitar la contaminación de las aguas de la quebrada S/N, que pasa cerca al punto del incidente.

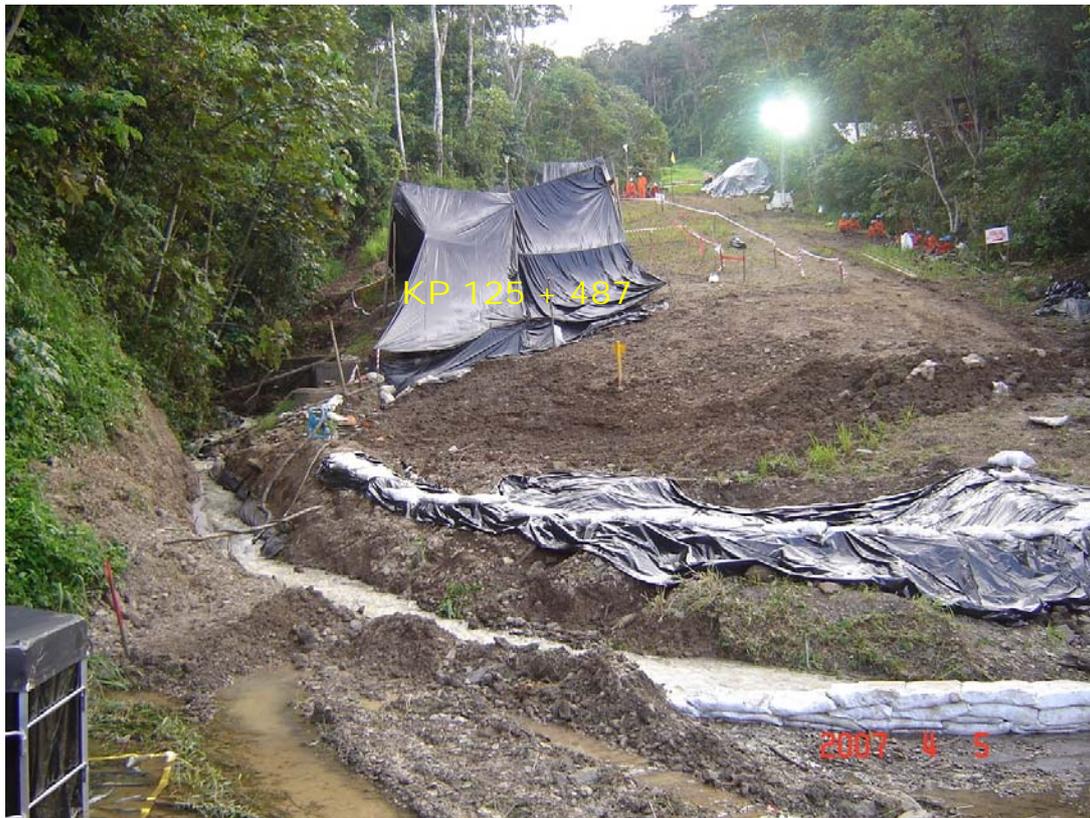
En la foto se observa las aguas de la quebrada S/N, muy cerca al punto del incidente, sus aguas desembocan en el río Kumpirushiato.

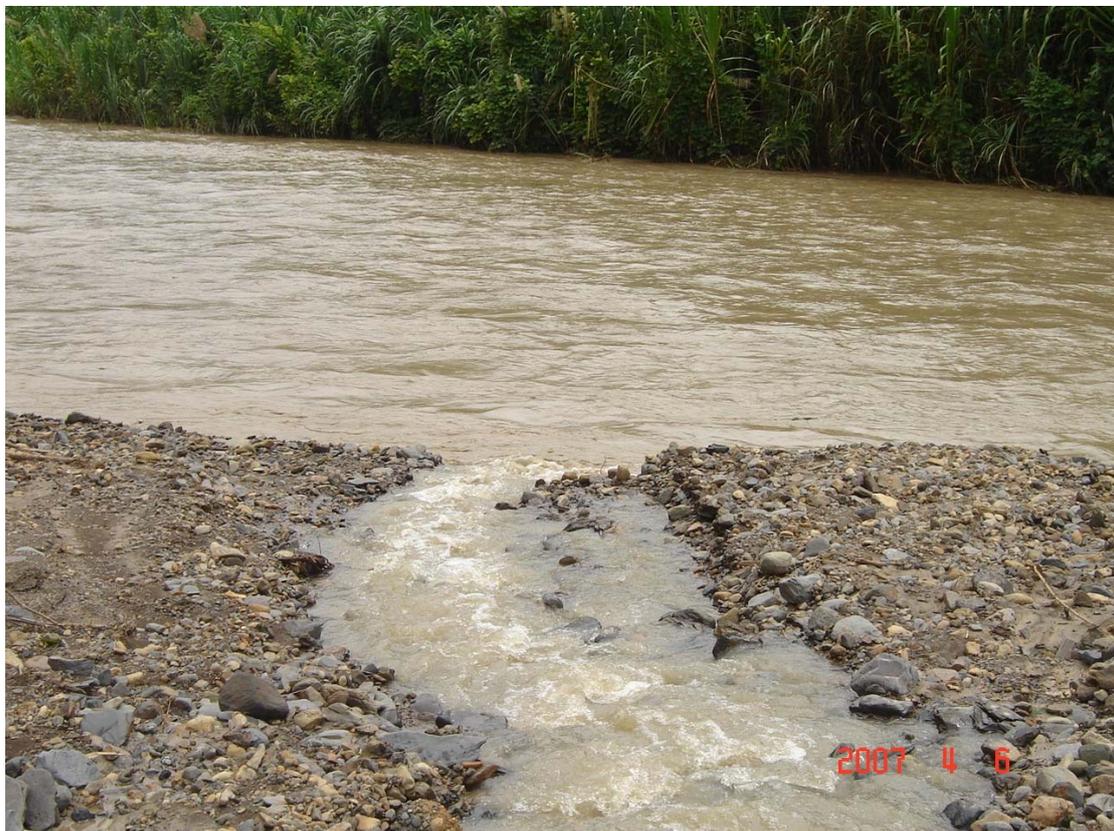
Confluencia de las aguas de la quebrada S/N con las aguas del río Kumpirushiato.

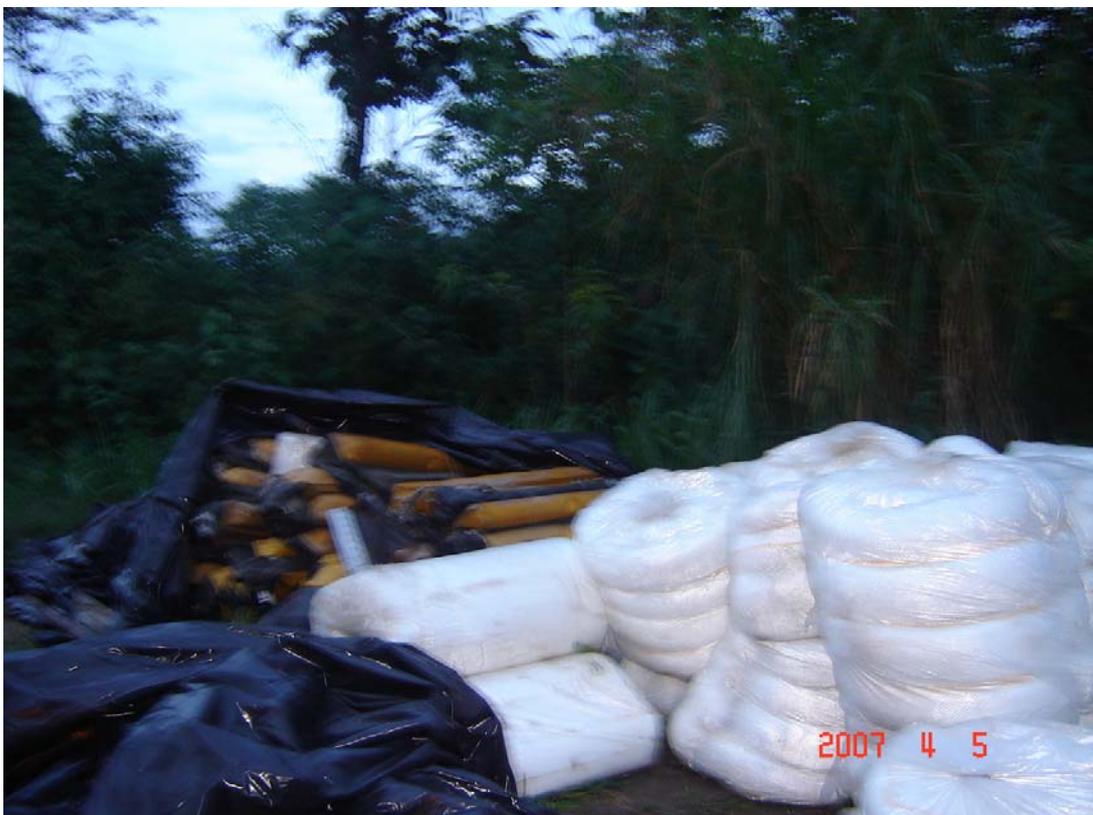
Materiales absorbentes, oleofílicos y de contención en stock para ser utilizado ante cualquier contingencia.

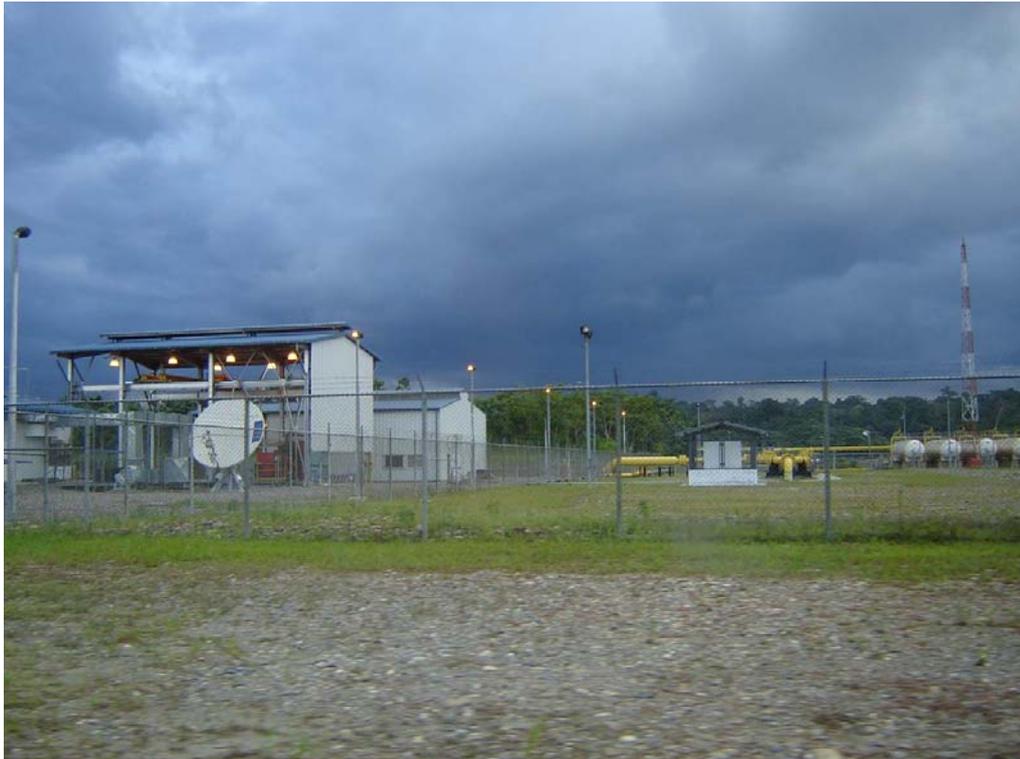
La estación ocupa una superficie de 1.183 ha y opera en las instalaciones del campamento Malvinas. Esta estación cuenta con un almacén de insumos industriales, un acopio de residuos y oficinas. Esta estación no cuenta con campamento ya que utiliza las instalaciones existentes en el campamento Malvinas de Pluspetrol.

Estación de Bombeo N° 1 – ubicado en Malvinas

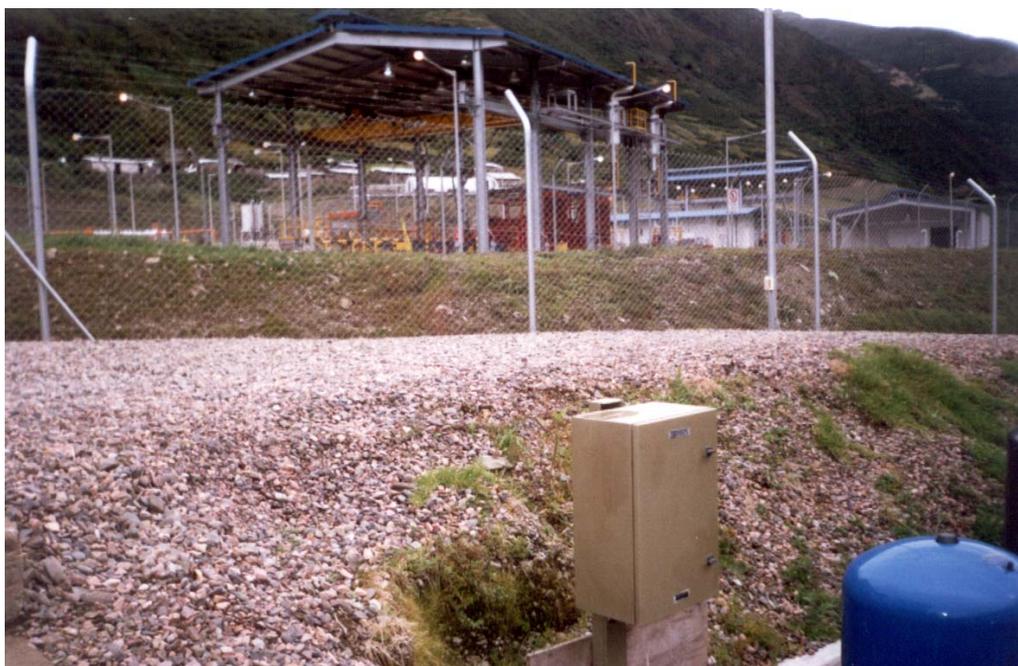
La PS3 ocupa un área de 1.183 ha y se encuentra cerca a la comunidad de Qollpa (anexo de la comunidad campesina de Chiquintirca), en el Sector Sierra. Tiene una capacidad máxima para 90 personas, cuenta con dos comedores y dos oficinas, una planta de tratamiento de agua potable, modelo INTERIN y una la planta de tratamiento de efluentes domésticos marca ROVIC. El campamento de PS3 se encuentra frente a la estación, fuera de sus instalaciones.

En la foto se observa la Estación de bombeo PS # 3, en cuyo campamento se albergó a las personas evacuadas desde Toccate.

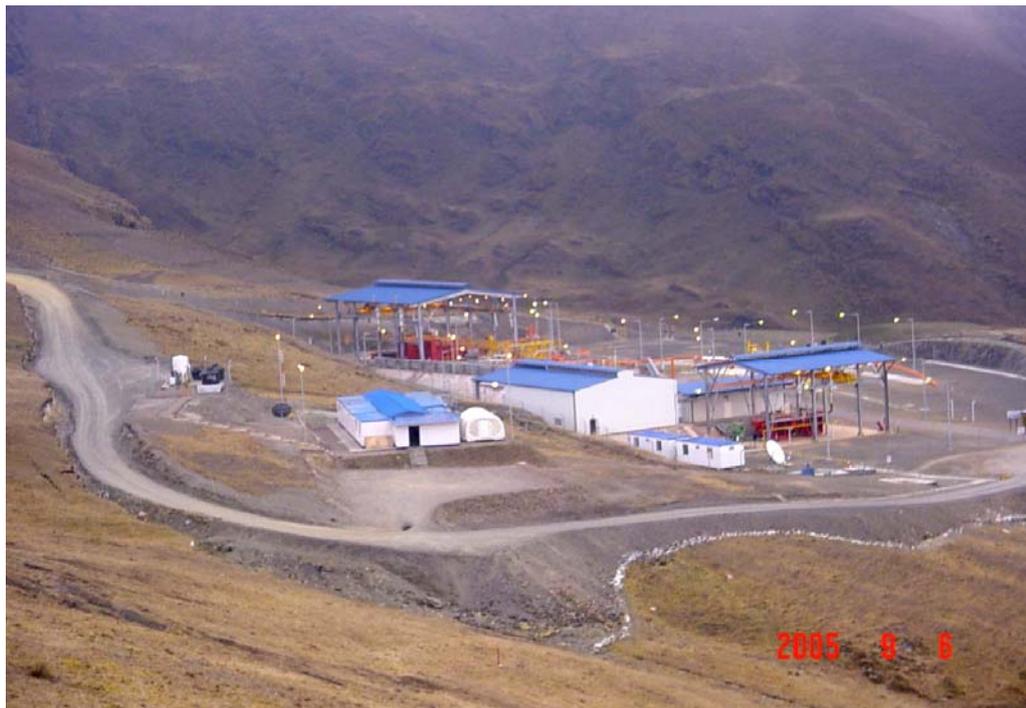
La PS4 ocupa un área de 1.235 ha y se encuentra cerca de lo que fue el campamento Pacobamba, en el Sector Sierra. Tiene una capacidad total de 12 personas y cuenta con almacén de insumos industriales, acopio de residuos, un comedor, una planta de tratamiento de agua potable modelo INTERIN y una planta de tratamiento de efluentes domésticos marca ROVIC.

En la foto se observa la Estación de Bombeo PS # 4, en Pacobamba

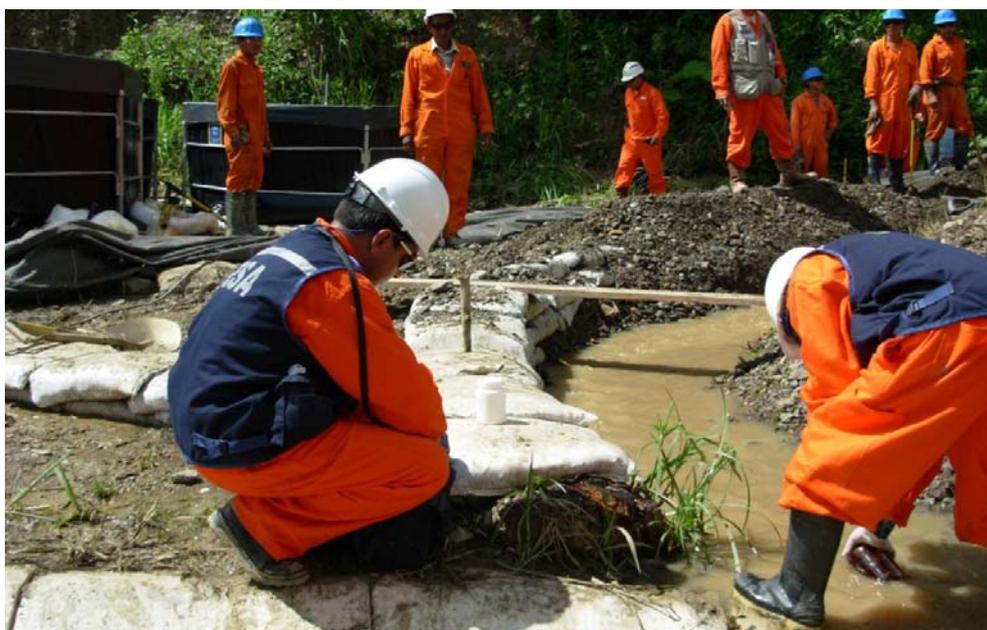
Personal de DIGESA, tomando muestras de aguas en la quebrada S/N

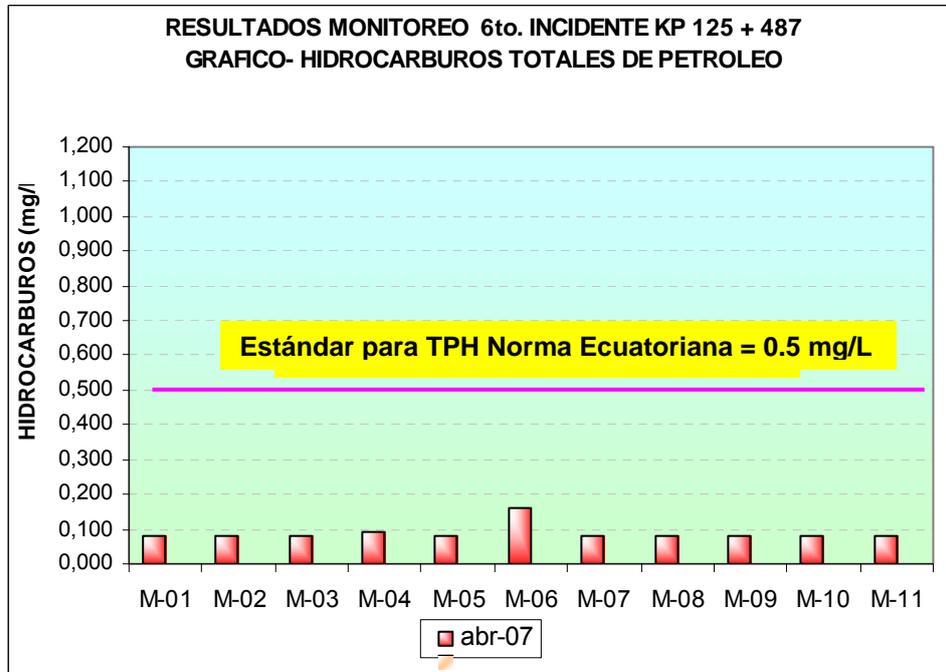
- La Ley General de Aguas no establece valores límites para TPH, por esta razón para la evaluación de **Hidrocarburos Totales** en las muestras de agua en la zona del incidente, se tomó como referencia la Norma Ambiental de Ecuador cuya concentración límite estándar es **0,5 mg/L**, para las aguas en un cuerpo receptor, amparado en el artículo 33° de la Ley General del Ambiente Ley N° 28611 del 15/10/05.

- Las concentraciones de **Hidrocarburos Totales de Petróleo** en las muestras de aguas del monitoreo realizado en la zona del incidente, según el reporte de análisis del Laboratorio, nos indican que todos los valores se encuentran por debajo del estándar establecido, cuyo valor es 0.5 mg/L (Norma Ecuatoriana) e inferiores al límite de detección del método (LDM = 0.08 mg/L); lo que evidencia que la calidad de los recursos hídricos evaluados no han sido afectados por hidrocarburos.

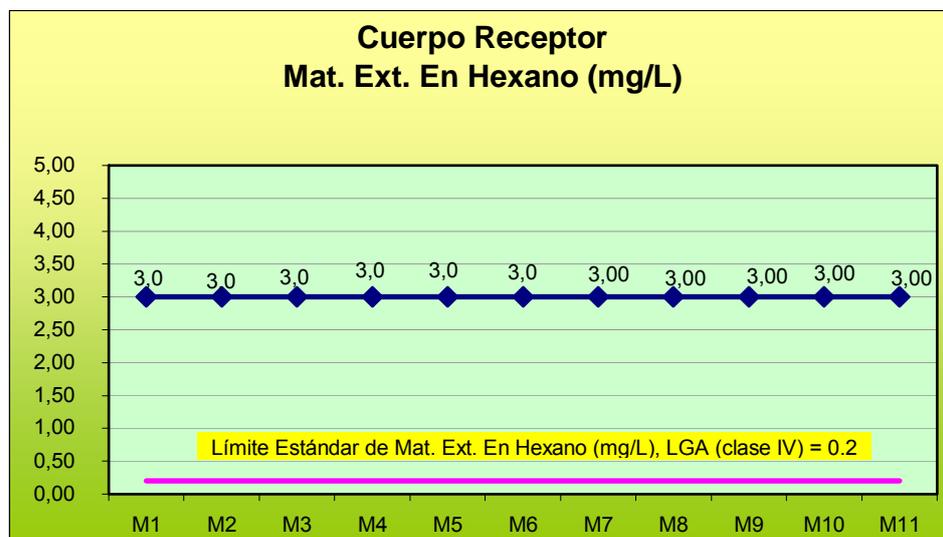
**RESULTADOS ACEITES Y GRASAS EN KP 125 + 487) - ABRIL 2007**

- Las concentraciones de **Aceites y Grasas** en las muestras de aguas del monitoreo del **mes de abril de 2007** en la zona del incidente, según el reporte de análisis del Laboratorio, para todas estas muestras los valores reportados son < 3.0 mg/L ( LDM del Laboratorio), lo que no permite hacer una comparación con el límite estándar establecido por la Ley General de Aguas clase IV (par la clase VI no precisa) que es 0.2 mg/L.

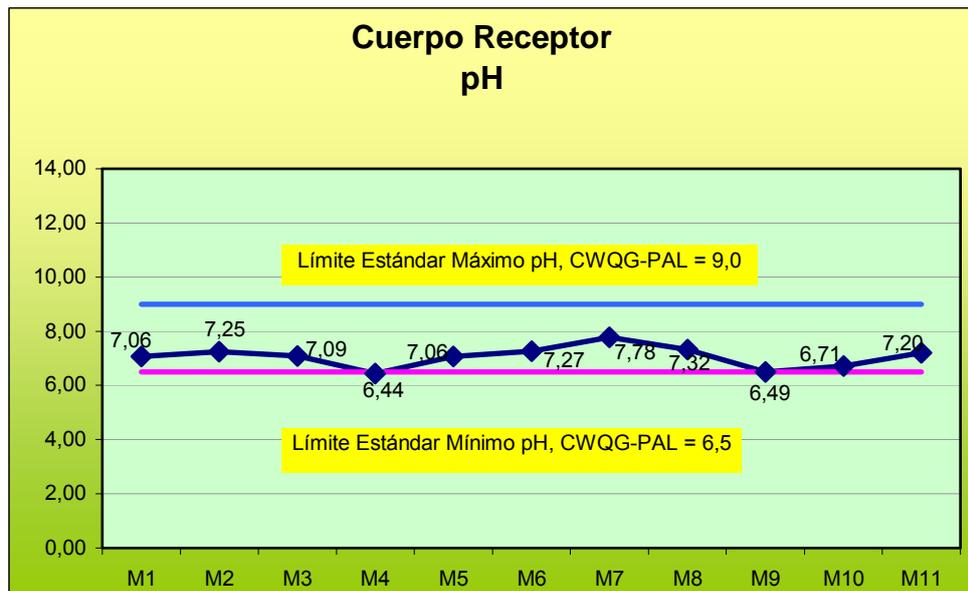
#### RESULTADOS pH EN KP 125 + 487 – MANATARUSHIATO – ABR. 2007

- Los **valores de pH** en las muestras de aguas del monitoreo del **mes de abril del 2007** según el reporte de los parámetros de campo indican que los valores para las muestras de se encuentran dentro del rango permisible considerado por CWQG-PAL (Canadian Water Quality Guidelines for the Protection of Aquatic Life, 2002) que es de 6,5 – 9,0 unidades de pH, excepto para las muestras M-4 y M-9 cuyos valores son menores a 6,5.

Las aguas cuyo pH están fuera de este rango pueden ser dañinas para la vida acuática (por debajo de 7 son ácidas y por encima de 7 son alcalinas). Estos niveles de pH pueden causar perturbaciones celulares y la eventual destrucción de la flora y fauna acuática.

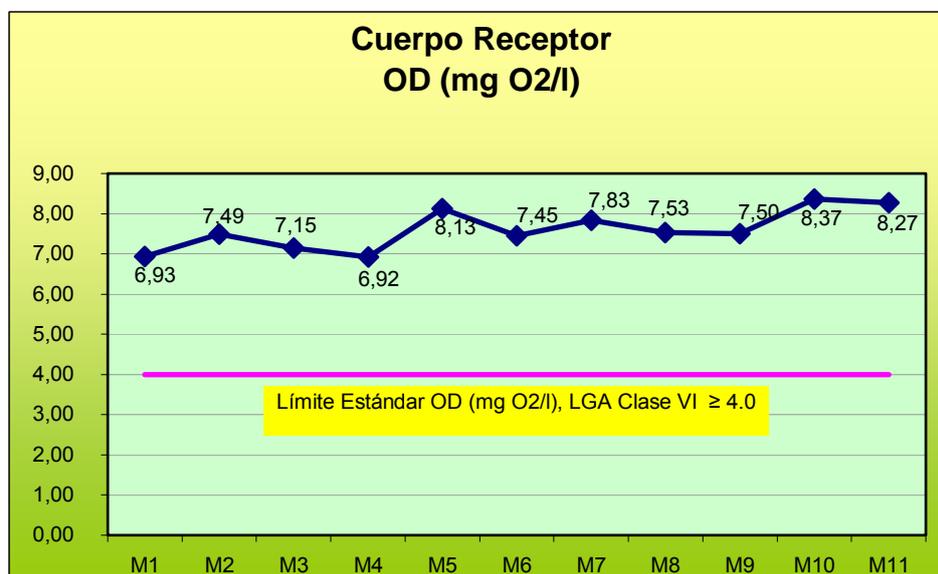
#### RESULTADOS OD EN KP 125 + 487 – ABRIL 2007

- Las concentraciones de **Oxígeno Disuelto** de las muestras de aguas correspondiente al monitoreo del **mes de abril del 2007**, según el reporte de los parámetros de campo indican que los valores se encuentran dentro del rango permisible considerado por la Ley General de Aguas, Clase VI (OD  $\geq$  4.0 mg/L).

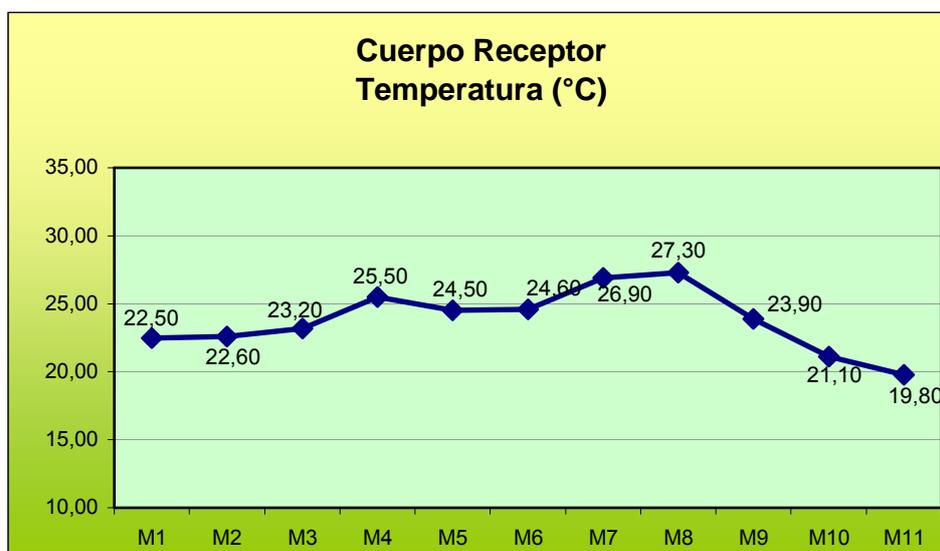
#### RESULTADOS TEMP. EN KP 125 + 487 – ABRIL 2007

- En los **valores de Temperatura en el monitoreo del mes de abril de 2007**, hay que considerar que todo efluente vertido (derrame) en un cuerpo receptor (quebrada afectada) no debe incrementar la temperatura en 3 °C, es decir el **incremento de temperatura debe ser < 3 °C**, tomando como referencia el estándar establecido por el Banco Mundial, para este parámetro

En los datos de campo proporcionados se puede observar que la temperatura de la quebrada afectada aguas arriba fue de 22.5 °C y la temperatura aguas abajo fue de 24.5 °C, es decir el incremento de temperatura fue de 2.0 °C, no existiendo variaciones traumáticas que puedan afectar el medio ambiente.

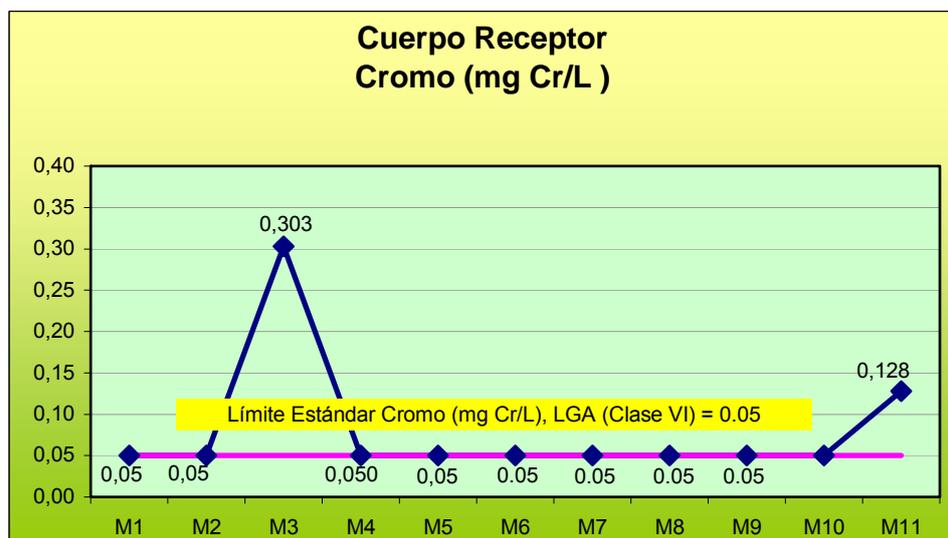
### RESULTADOS DE Cr – MONITOREO ABRIL 2007

- Para los valores de **Cromo** se tomó como referencia la Ley General de Aguas clase VI cuyo valor estándar para Cr = 0.05 mg/L, de esto se desprende que en el monitoreo **del mes de abril del 2007** los valores de cromo reportados se encuentran debajo del valor estándar establecido, excepto para las muestras M-3 y M-11, cuyos valores superan este valor.

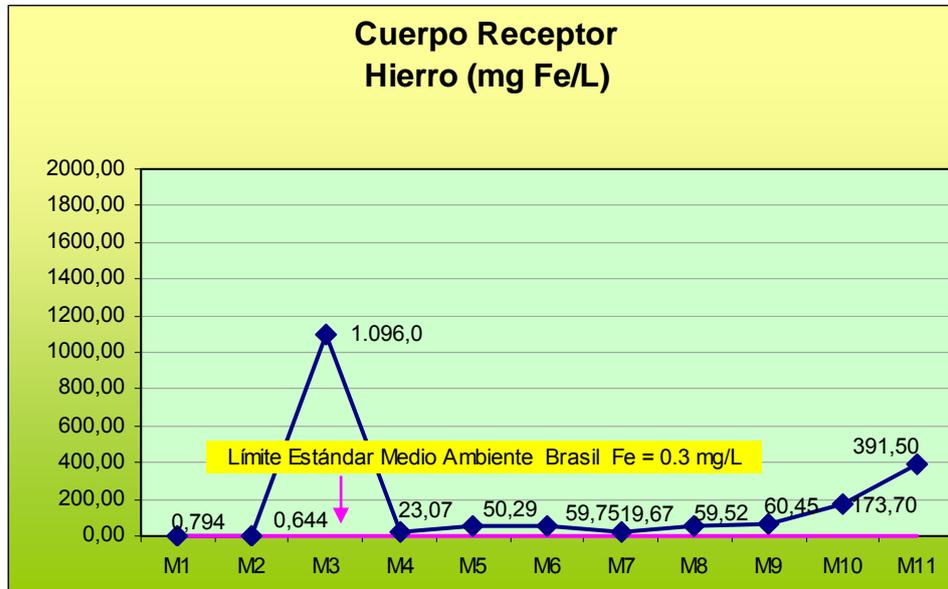
### RESULTADOS DE Fe MONITOREO ABRIL 2007

- Para los valores de **Hierro** se tomó como referencia la Norma de Medio Ambiente de Brasil, cuyo valor estándar para Fe = 0.3 mg/L, de esto se desprende que en el monitoreo **del mes de abril del 2007** los valores de hierro reportados superan ampliamente el valor estándar establecido para todas de las muestras de agua analizadas.

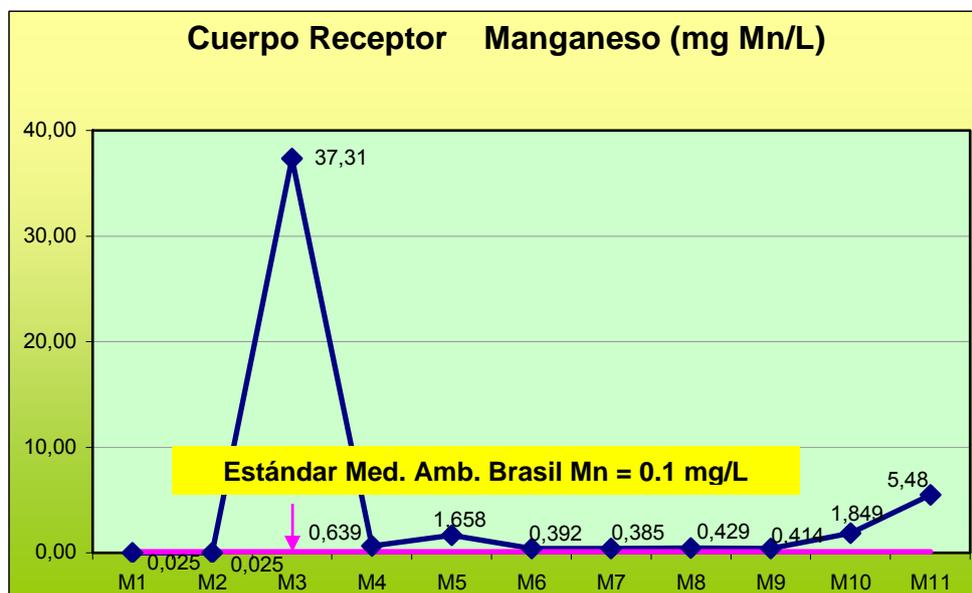
### RESULTADOS DE Mn – MONITOREO ABRIL DEL 2007

- Para los valores de **Manganeso** se tomó como referencia la Norma de Medio Ambiente de Brasil, cuyo valor estándar para Mn = 0.1 mg/L, de esto se desprende que en el monitoreo **del mes de abril del 2007** los valores de manganeso reportados para las muestras M-1 y M-2 se encuentran debajo del estándar establecido, los valores de manganeso para las demás muestras de agua, superan ampliamente el valor estándar establecido.

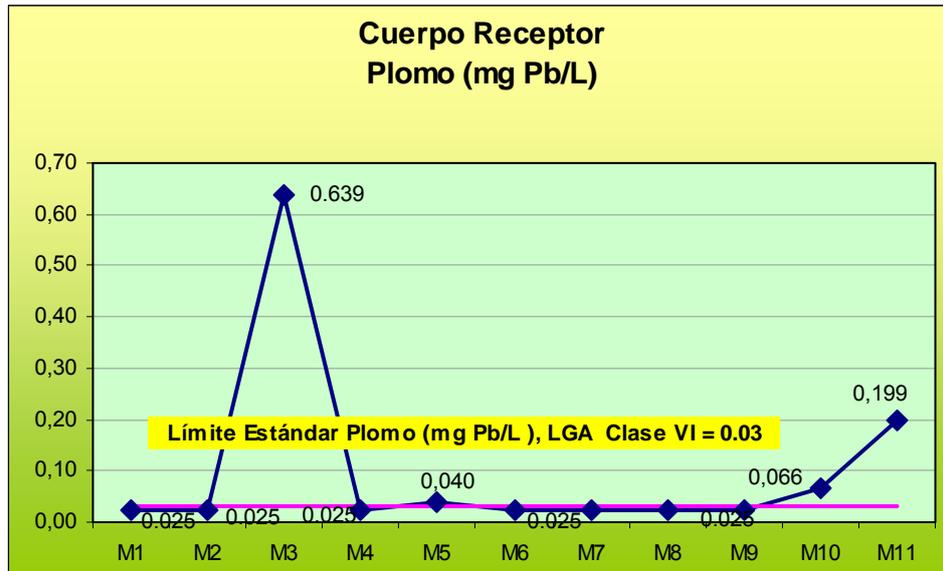
### RESULTADOS DE Pb MONITOREO ABRIL DEL 2007

- Para los valores de **Plomo** se tomó como referencia la Ley General de Aguas Clase VI, cuyo valor estándar para Pb = 0.03 mg/L, de esto se desprende que en el monitoreo **del mes de abril del 2007** los valores de plomo reportados se encuentran debajo del valor estándar establecido, excepto para la muestra M-3, M-5, M-10 y M-11 cuyas concentraciones superan el valor estándar referencial.

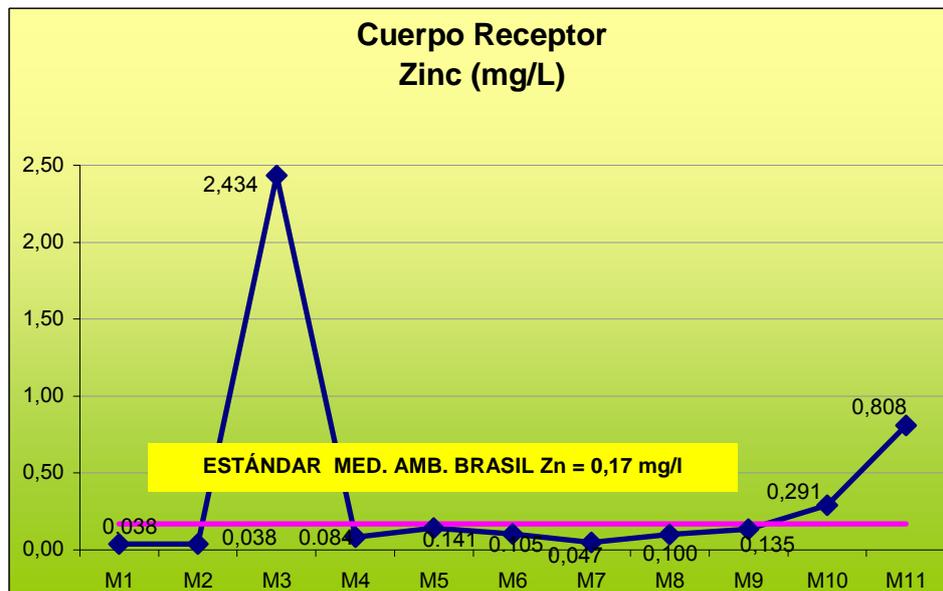
### RESULTADOS DE Zn MONITOREO ABRIL 2007

- Para los valores de **Zinc** se tomó como referencia la Norma de Medio Ambiente de Brasil cuyo valor estándar para Zn = 0.17 mg/L, de esto se desprende que en el monitoreo **del mes de abril del 2007** los valores de zinc reportados se encuentran debajo del valor estándar establecido, excepto para las muestras M-3, M-10 y M-11 cuyas concentraciones superan el valor estándar referencial.

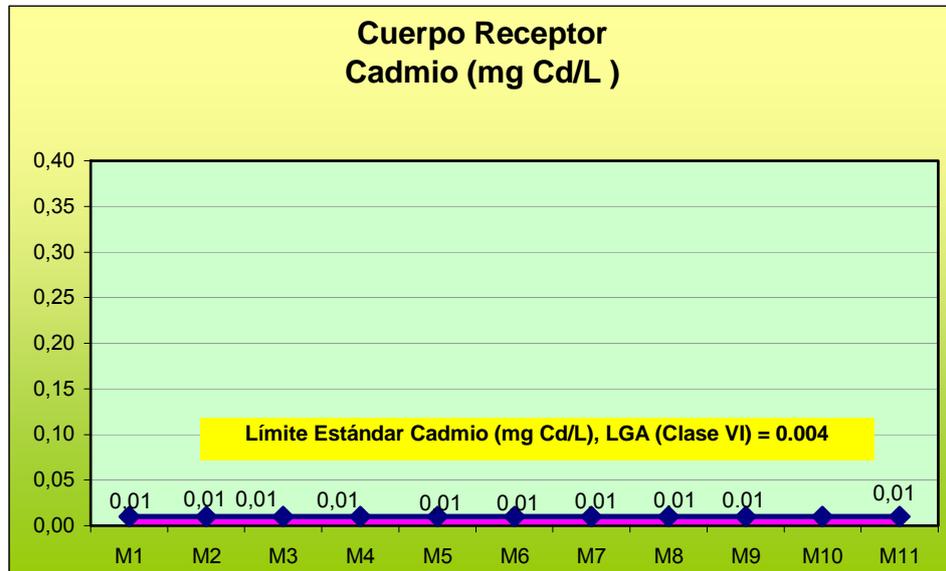
#### RESULTADOS DE Cd MONITOREO ABRIL DEL 2007

- Para los valores de **Cadmio** se tomó como referencia la Ley General de Aguas Clase VI, cuyo valor estándar para Cd = 0.004 mg/L, de esto se desprende que en el monitoreo **del mes de abril del 2007** los valores de cadmio reportados no se puede se puede comparar con el estándar establecido por ser el límite de detección del método mayor al valor estándar establecido.

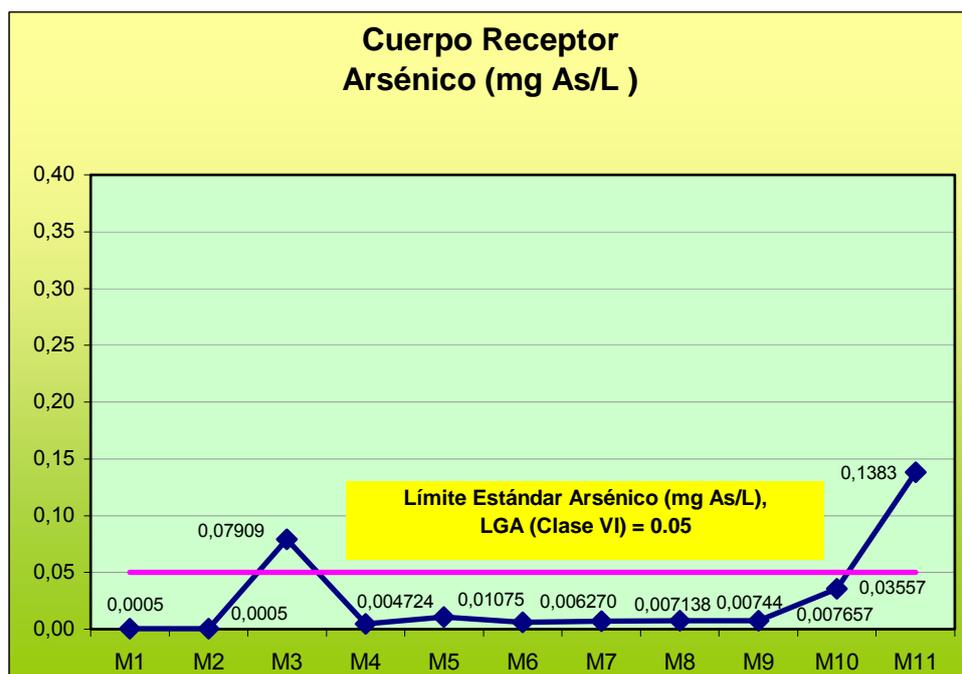
#### RESULTADOS DE As MONITOREO ABRIL DEL 2007

- Para los valores de **Arsénico** se tomó como referencia la Ley General de Aguas clase VI cuyo valor estándar para As = 0.05 mg/L, de esto se desprende que en el monitoreo **del mes de abril del 2007** los valores de arsénico reportados se encuentran debajo del valor estándar establecido, excepto para las muestras M-3 y M-11, cuyos valores superan este valor.

Finalmente podemos afirmar que los valores reportados para **metales pesados** en el monitoreo del mes de **abril del 2007**, se observa un concentraciones altas de algunos metales pesados principalmente hierro y manganeso, lo que hace suponer una fuente de alimentación de concentración de metales, ahora como originariamente el derrame producido no contiene metales que podrían incrementar las concentraciones, esto hace suponer que este incremento se deba a otros factores como por ejemplo el arrastre de sólidos hacia los cuerpos receptores debido a las lluvias en la zona.
